# Заводські дефекти лакофарбного покриття (ЛФП) тепловозів серії ТЕЗЗАС

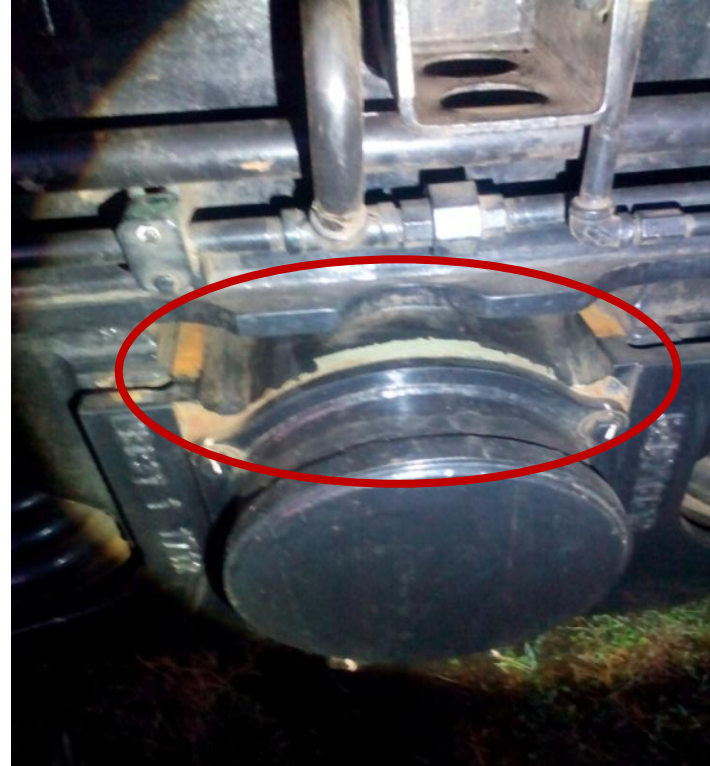
# ***ТЕЗЗАС – 2002***

## ***Відлущення фарби на екіпажній частині***

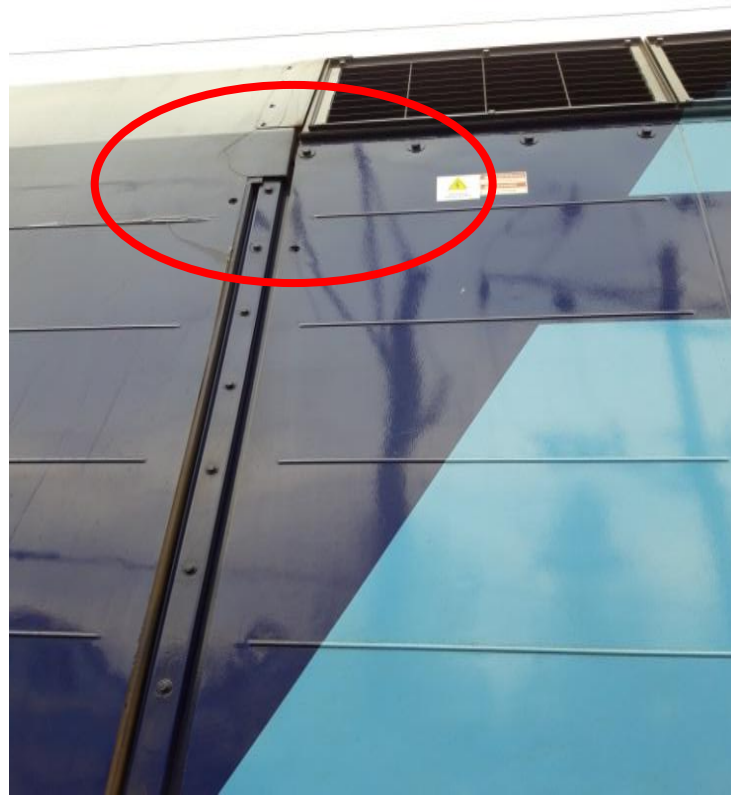
# ТЕЗЗАС – 2003

## Відлущення фарби та тріщини фарби на кузові

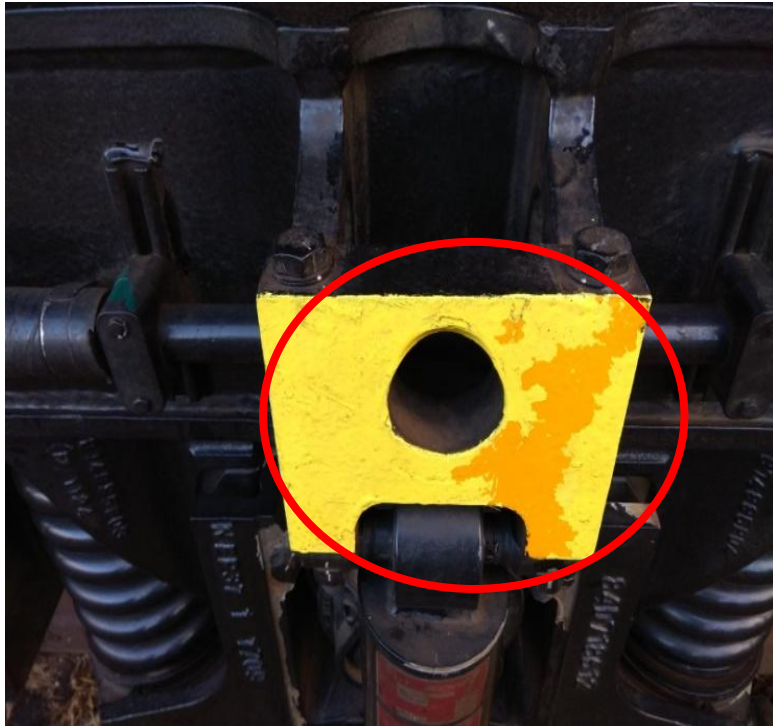
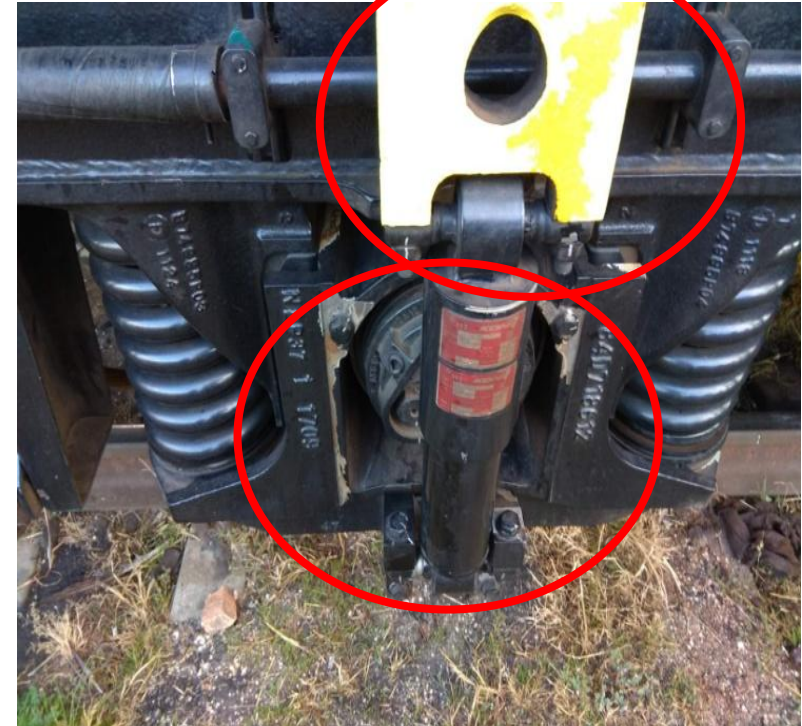
# ТЕЗЗАС – 2004

## Відлущення фарби та сповзання фарби (різний відтінок) на екіпажній частині

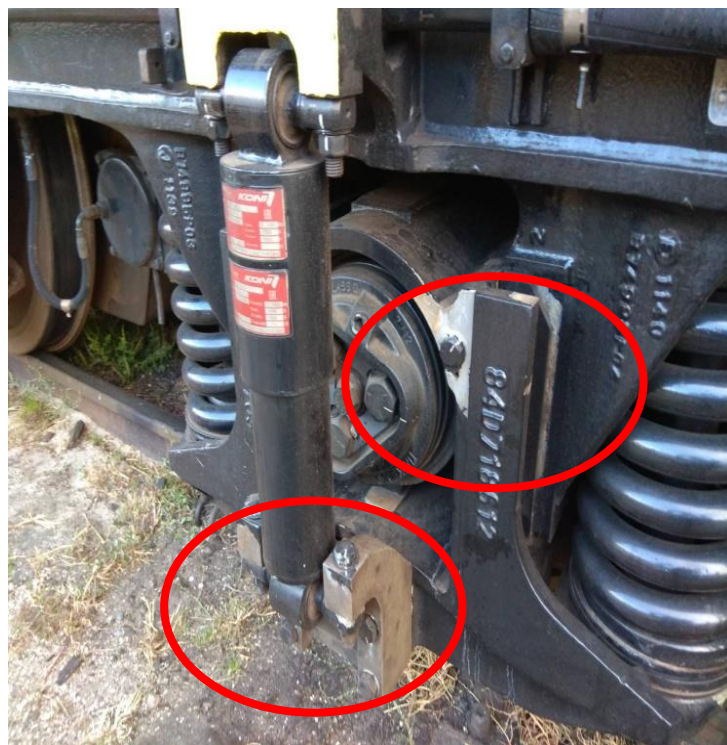
# ТЕЗЗАС – 2004

## Відлущення фарби на екіпажній частині

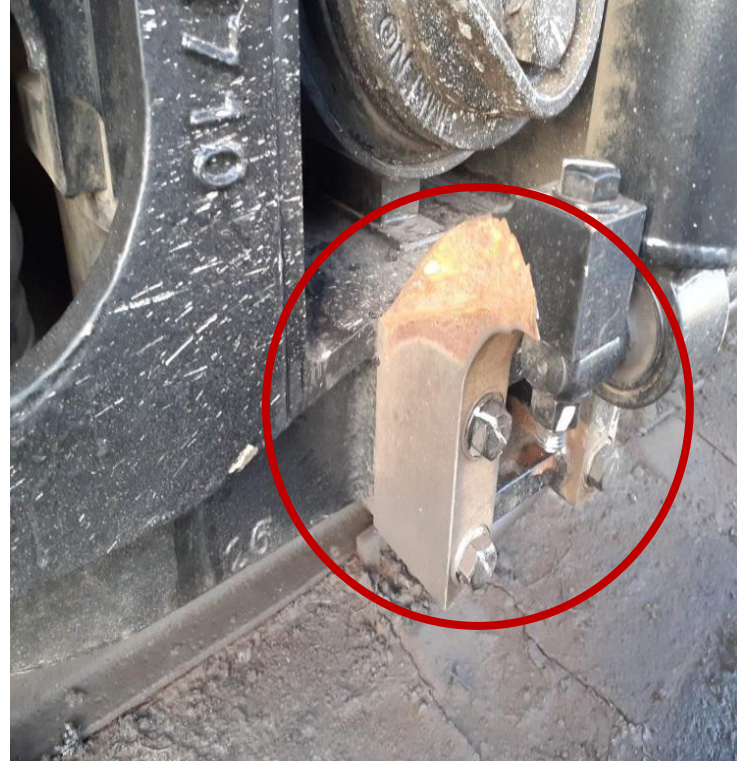
# ТЕЗЗАС – 2005

## Відлущення фарби на екіпажній частині

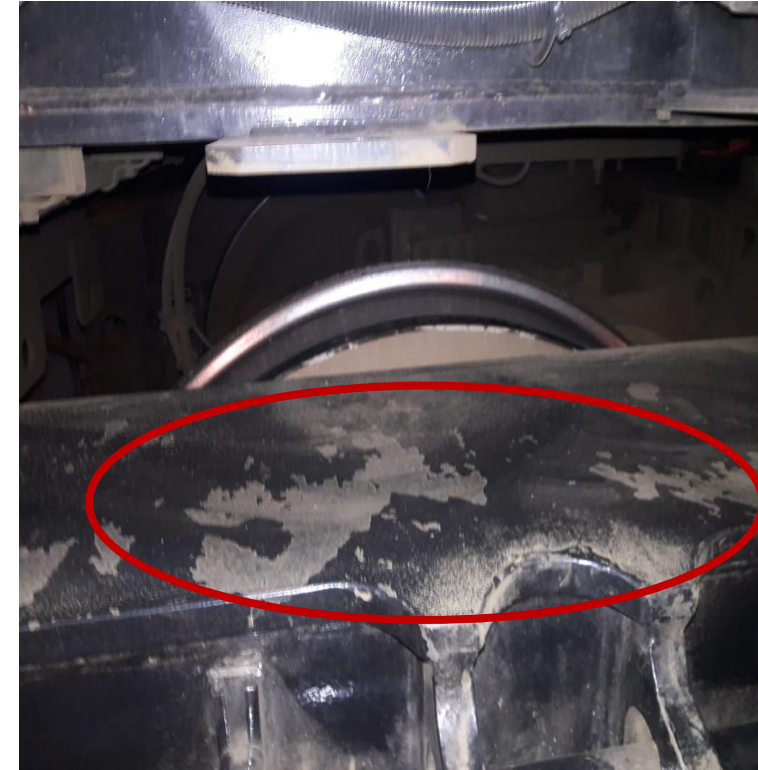
# ТЕЗЗАС – 2005

## Відлущення фарби та тріщини фарби на рамі візка

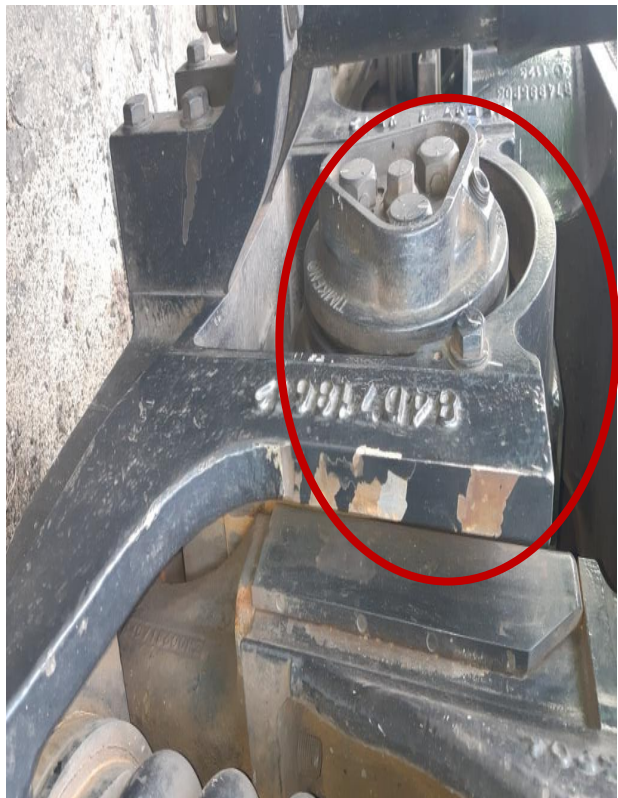
# ТЕЗЗАС – 2008

## Відлущення фарби на екіпажній частині

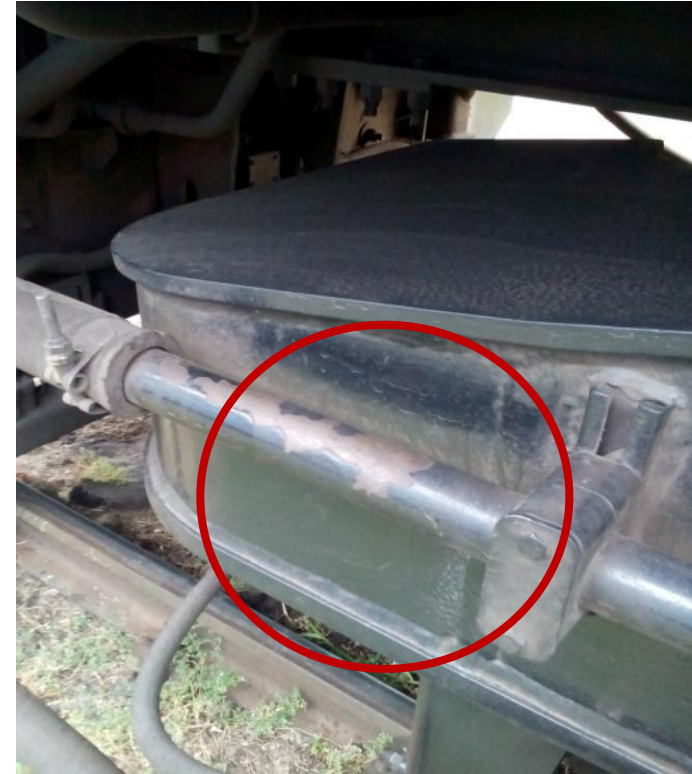
# ***ТЕЗЗАС – 2008***

## ***Відлущення фарби на пісочних трубах***

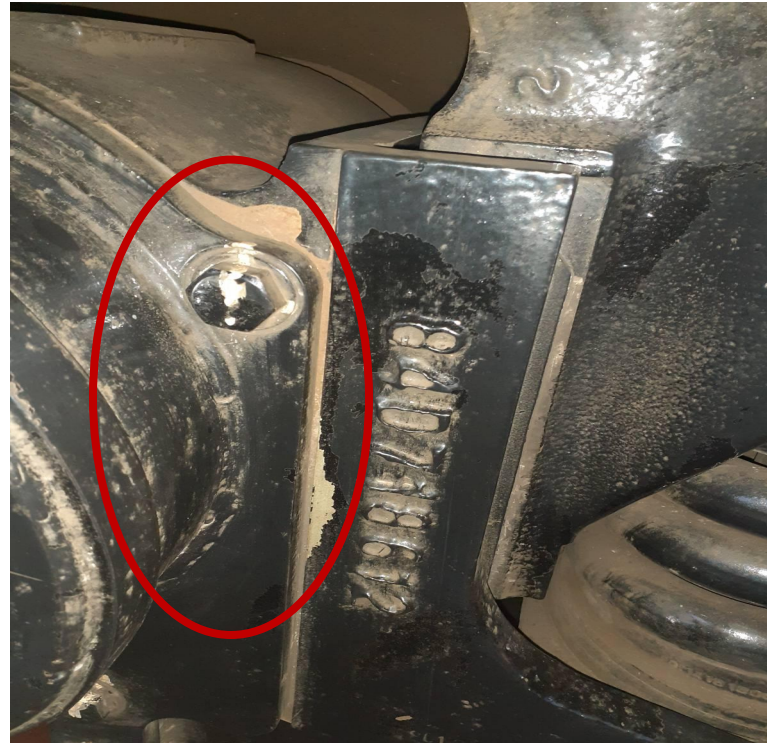
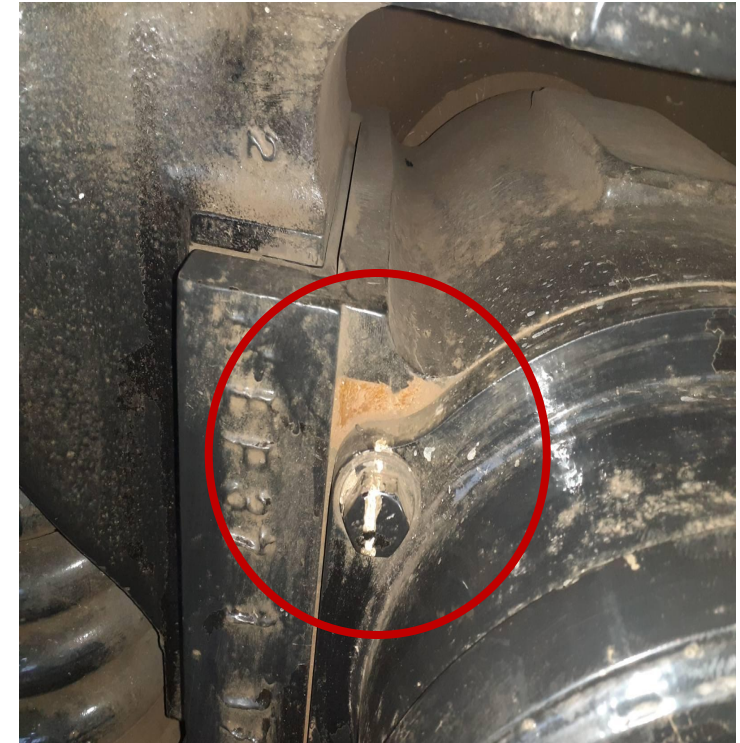
# ТЕЗЗАС – 2009

## Відлущення фарби на буксовому вузлі

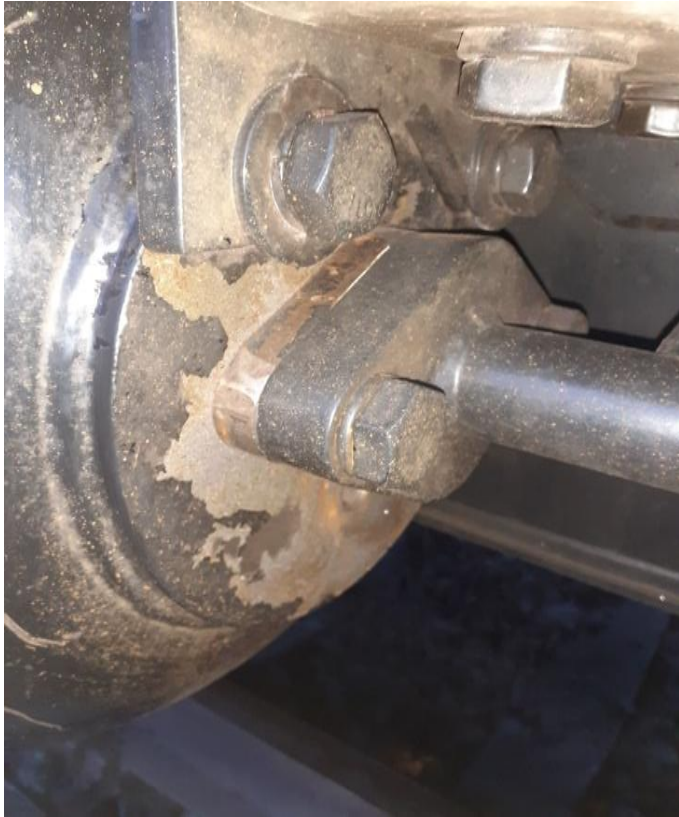
# ТЕЗЗАС – 2011

## Відлущення фарби на екіпажній частині

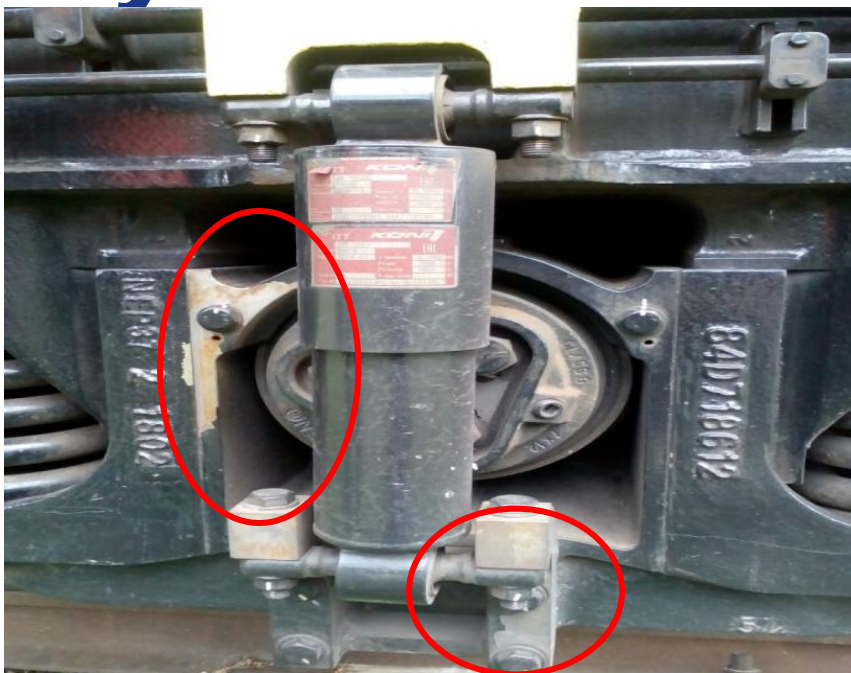
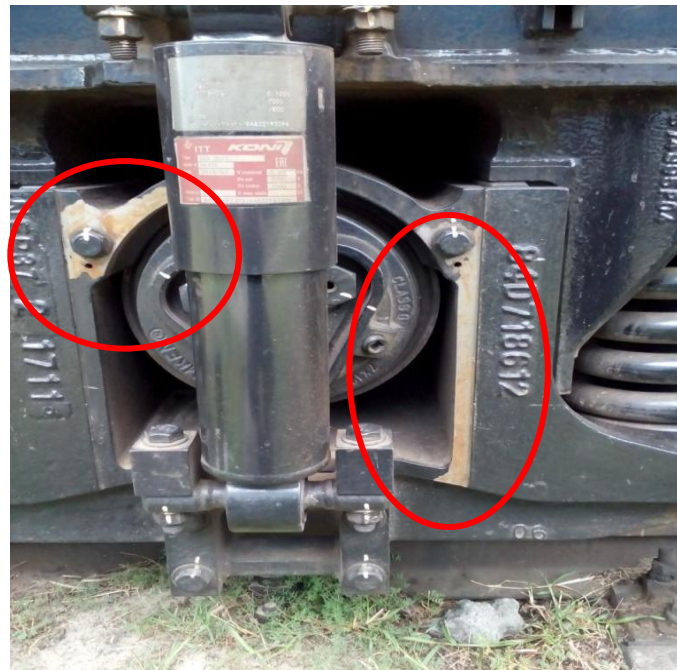
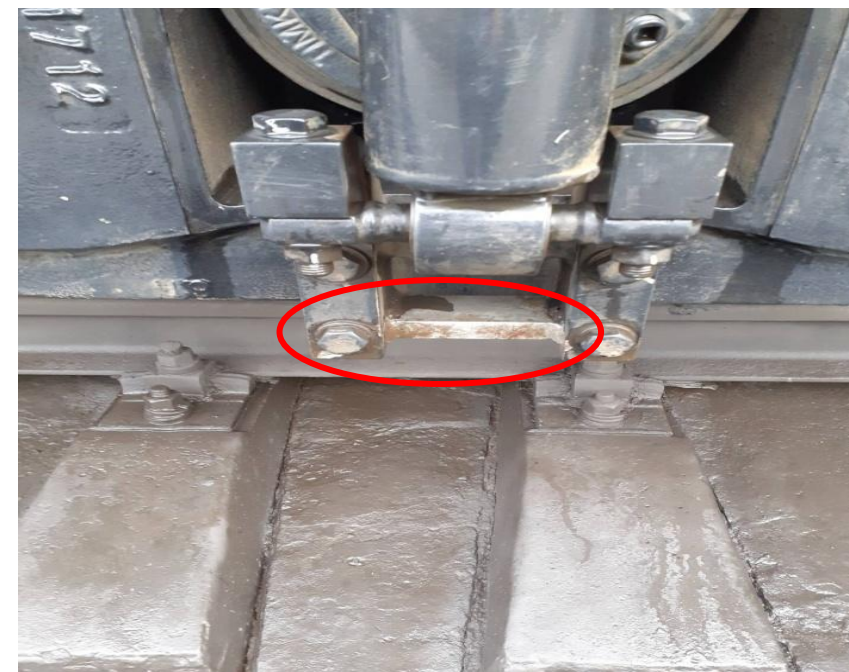
# ТЕЗЗАС – 2013

## Відлущення фарби на буксовому вузлі

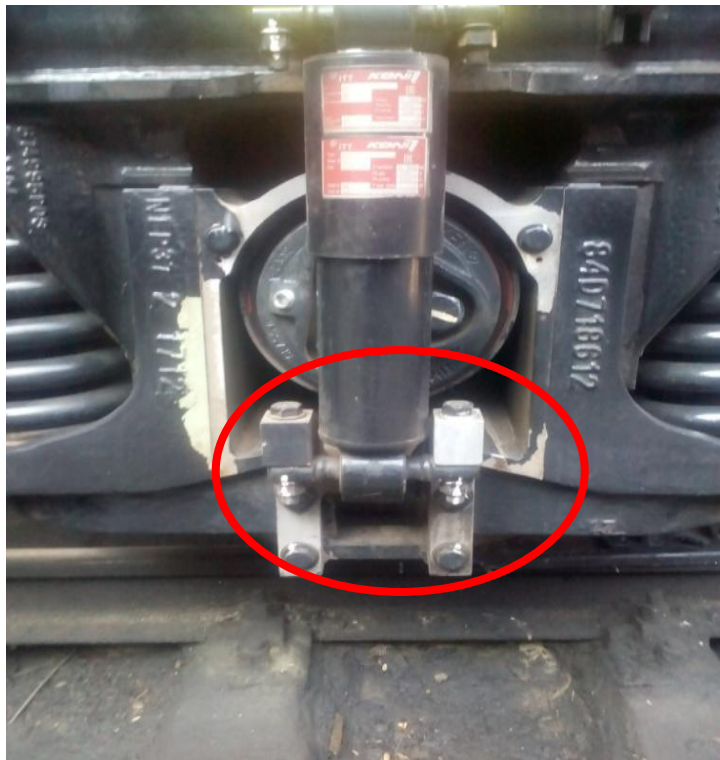
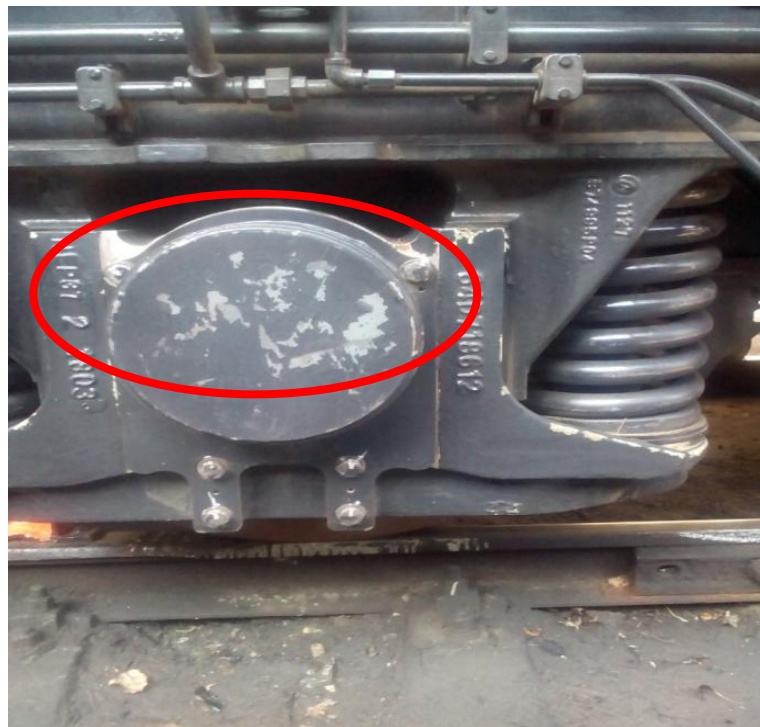
# ТЕЗЗАС – 2016

## Відлущення фарби на буксовому вузлі

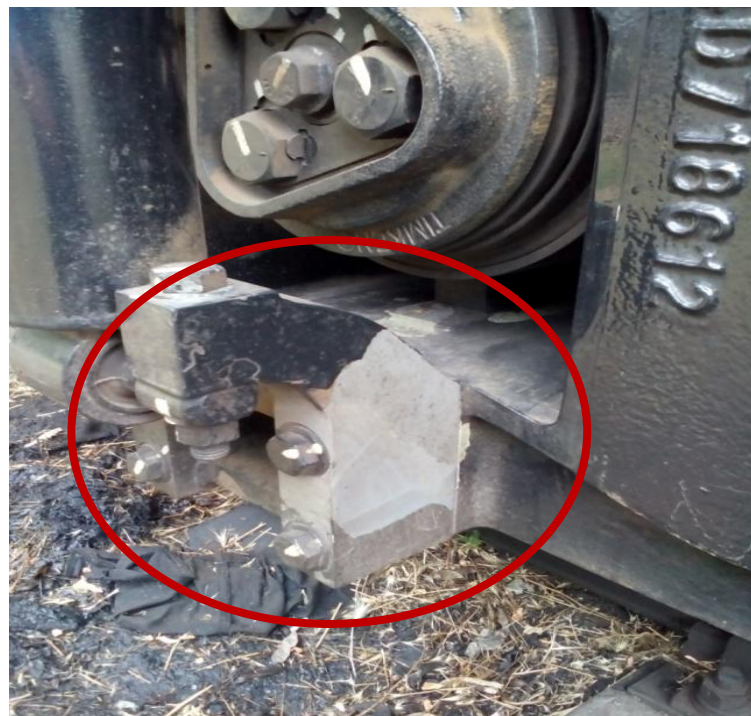
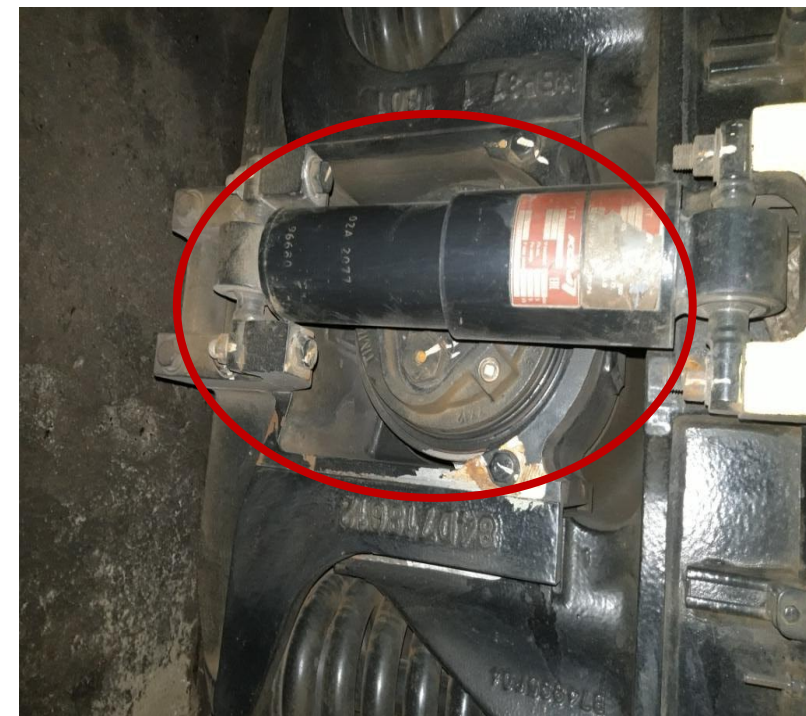
# ТЕЗЗАС – 2025

## Відлущення фарби на буксовому вузлі

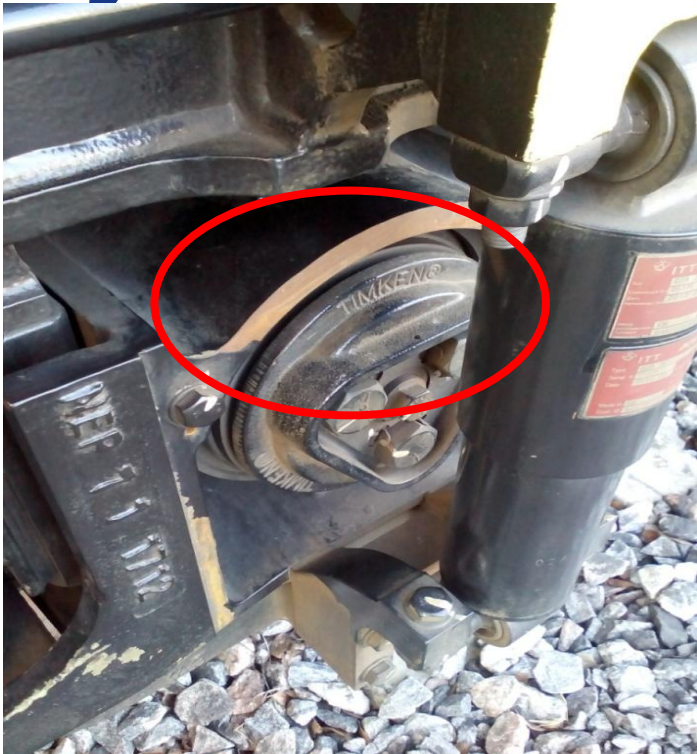
# ТЕЗЗАС – 2028

## Відлущення фарби на буксовому вузлі

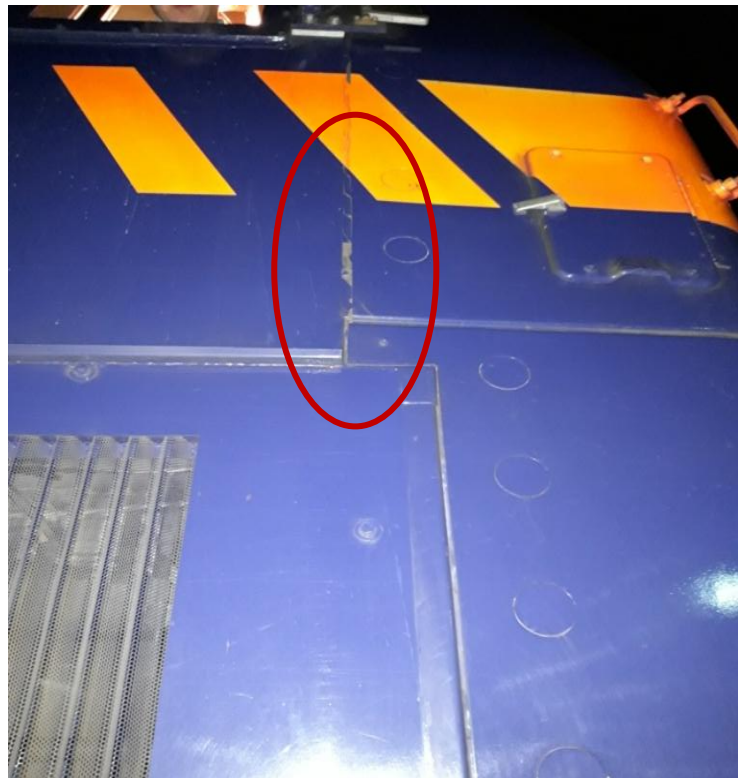
# ТЕЗЗАС – 2029

## Відлущення фарби на з'єднанні кузовів

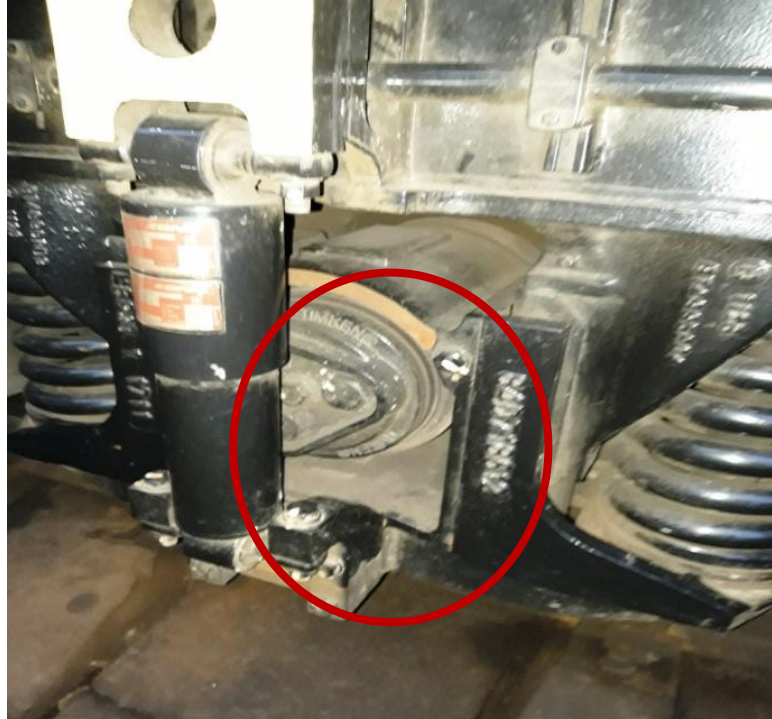
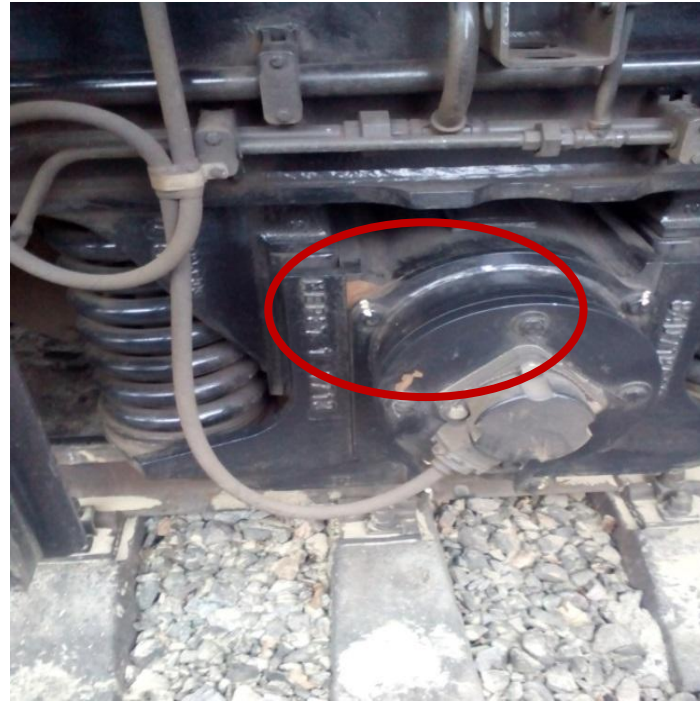
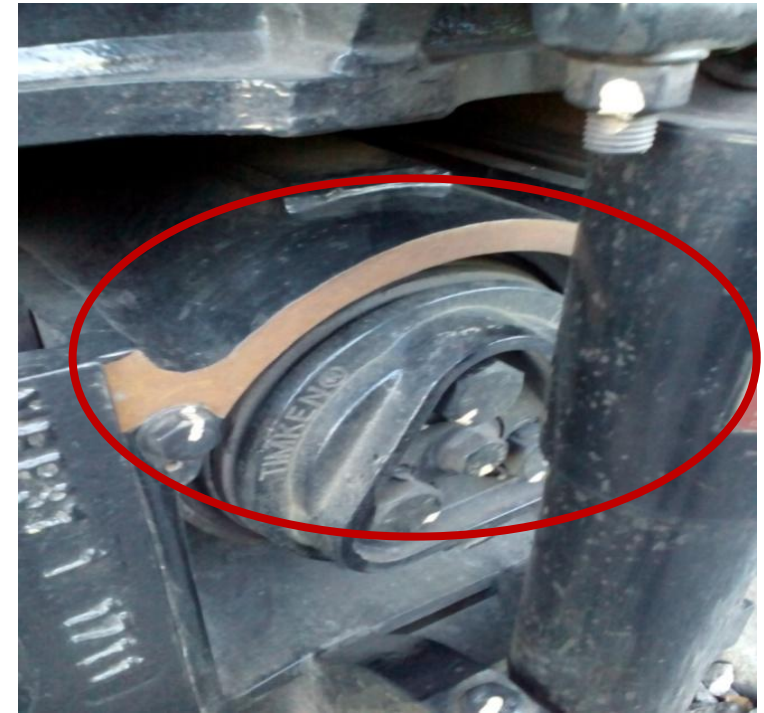
# ТЕЗЗАС – 2030

## Відшарування фарби на буксовому вузлу
