Заводські дефекти лакофарбного покриття (ЛФП) тепловозів серії ТЕЗЗАС

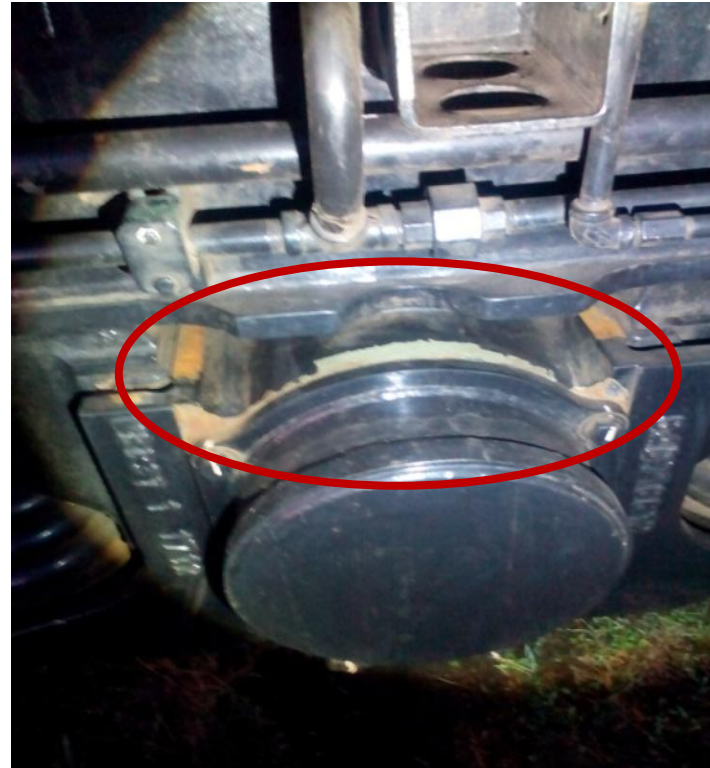
ТЕЗЗАС – 2002

Відлущення фарби на екіпажній частині

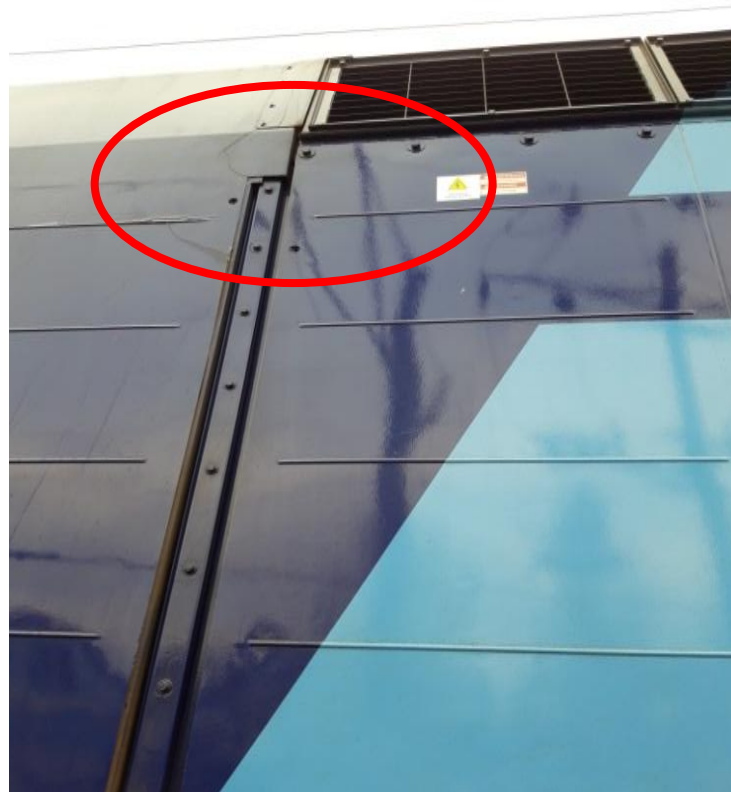
ТЕЗЗАС – 2003

Відлущення фарби та тріщини фарби на кузові

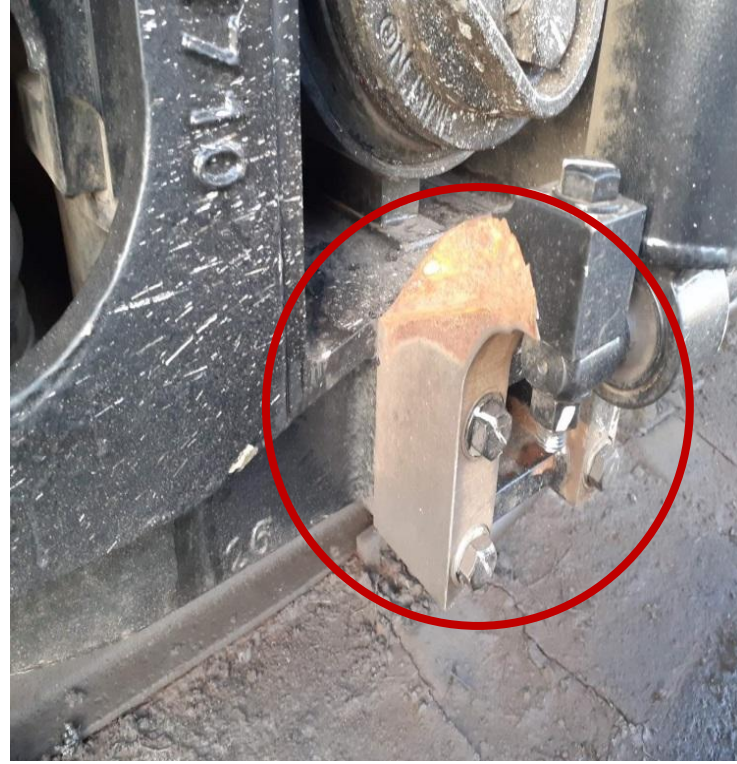
ТЕЗЗАС – 2005

Відлущення фарби на екіпажній частині

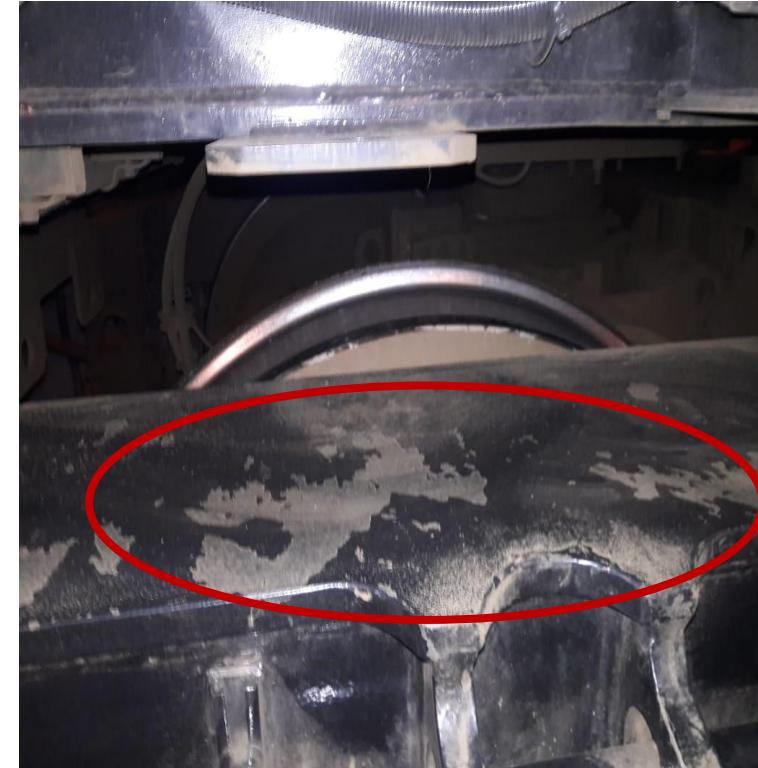
ТЕЗЗАС – 2005

**Відлущення фарби та тріщини фарби на
рамі візка**

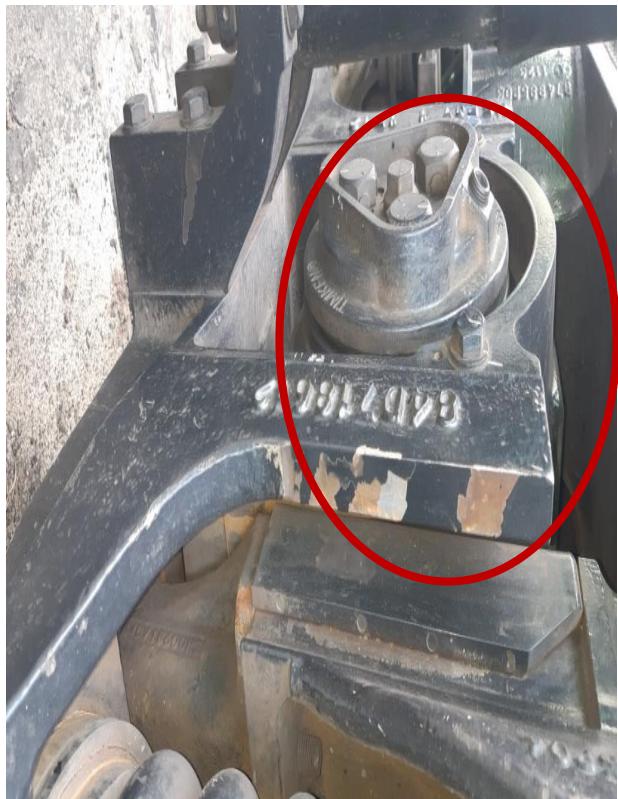
ТЕЗЗАС – 2008

Відлущення фарби на екіпажній частині

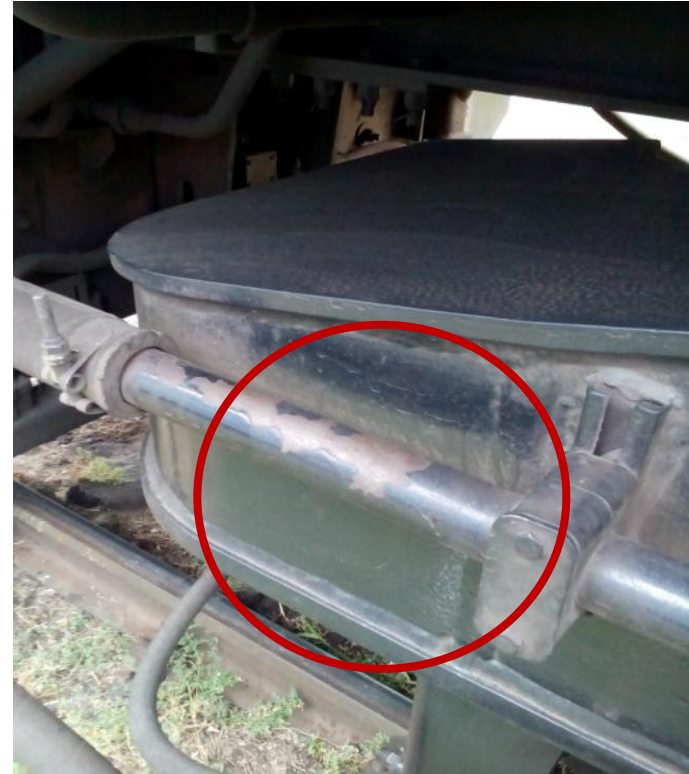
ТЕЗЗАС – 2008

Відлущення фарби на пісочних трубах

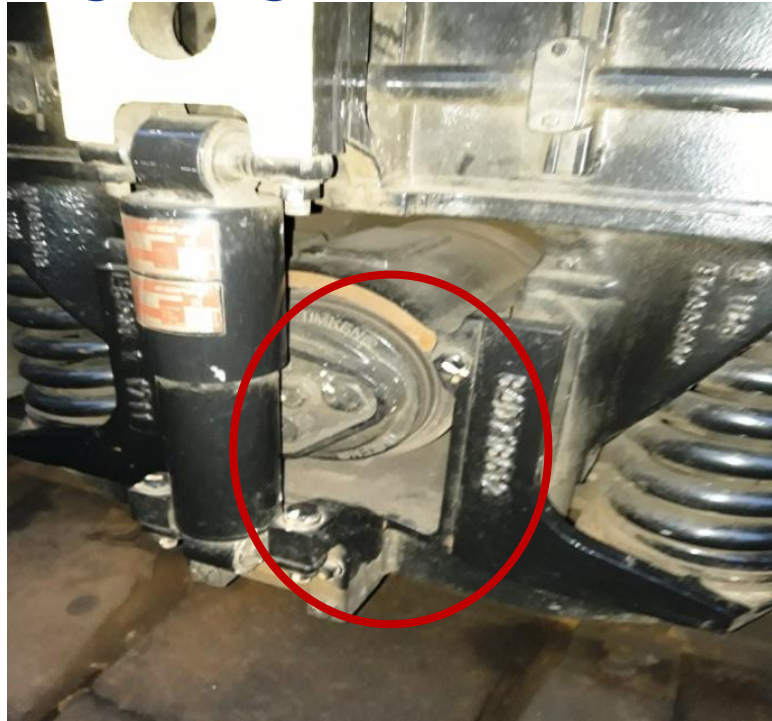
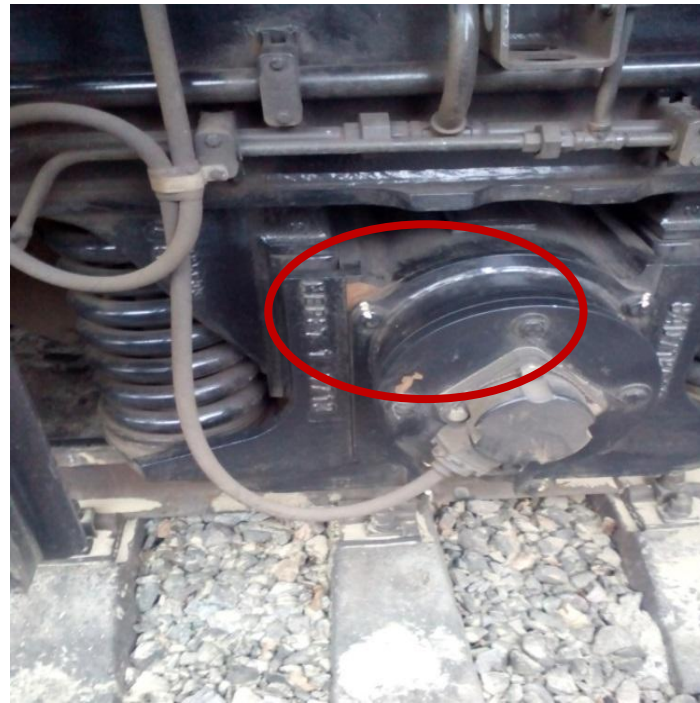
ТЕЗЗАС – 2030

Відшарування фарби на буксовому вузлу
