Заводські дефекти лакофарбного покриття (ЛФП) тепловозів серії ТЕЗЗАС

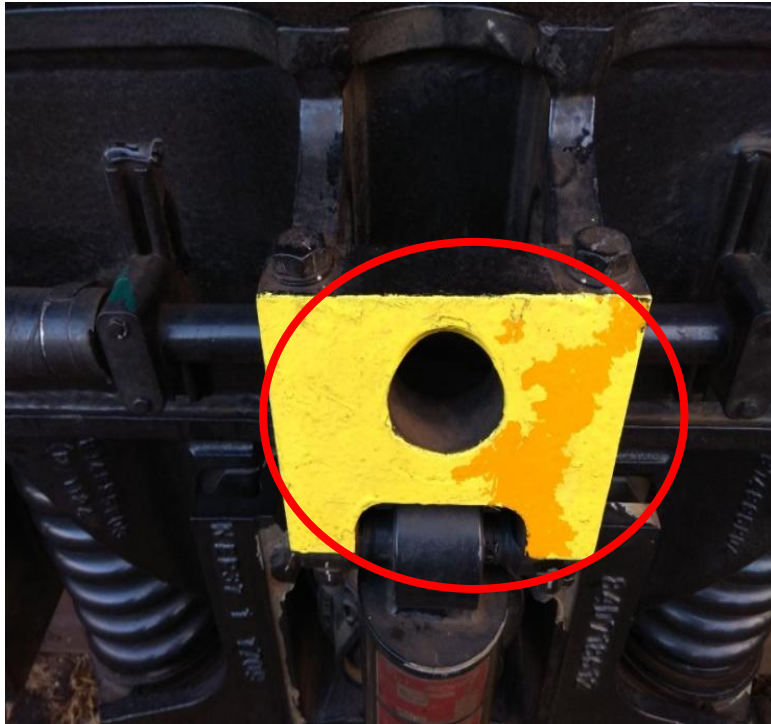
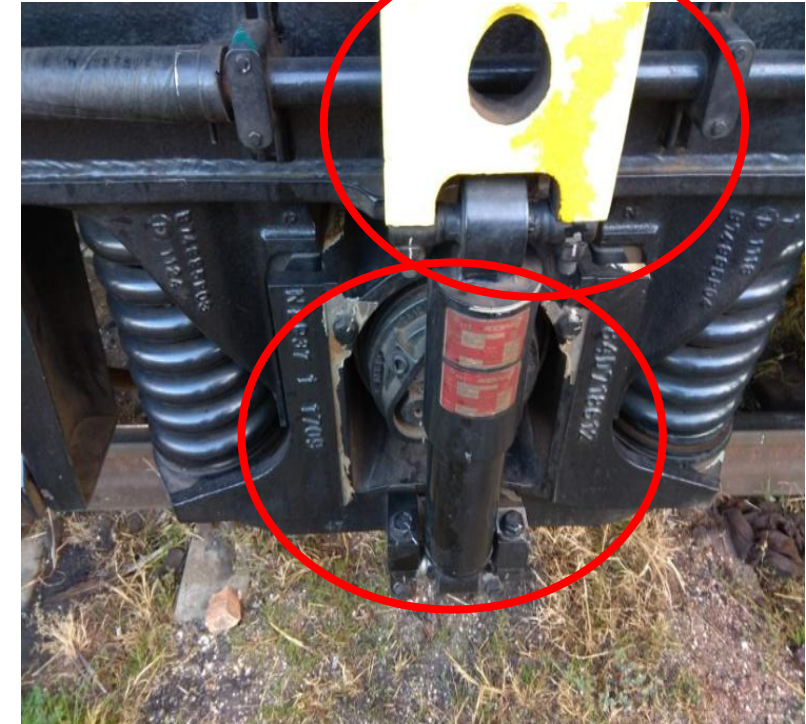
ТЕЗЗАС – 2004

Відлущення фарби та сповзання фарби (різний відтінок) на екіпажній частині

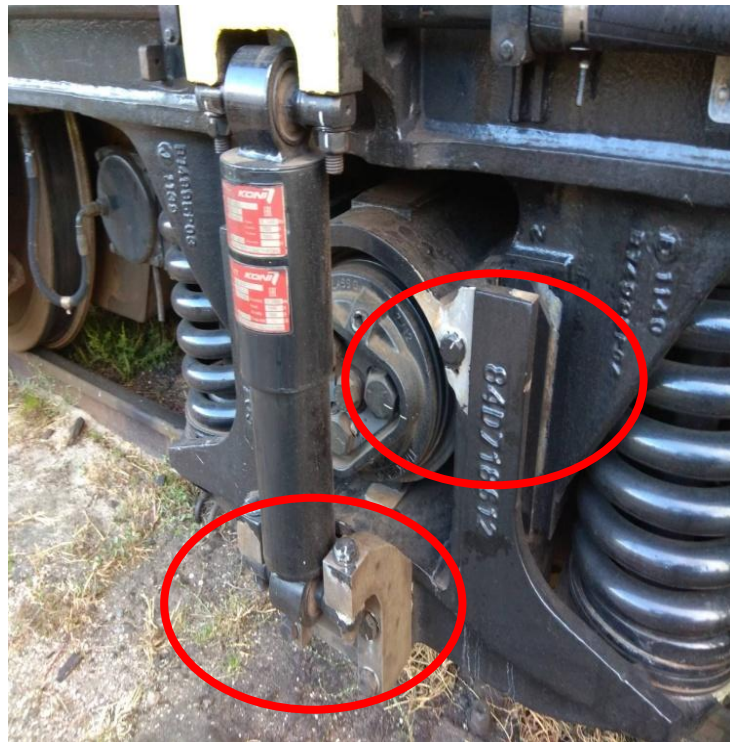
ТЕЗЗАС – 2004

Відлущення фарби на екіпажній частині

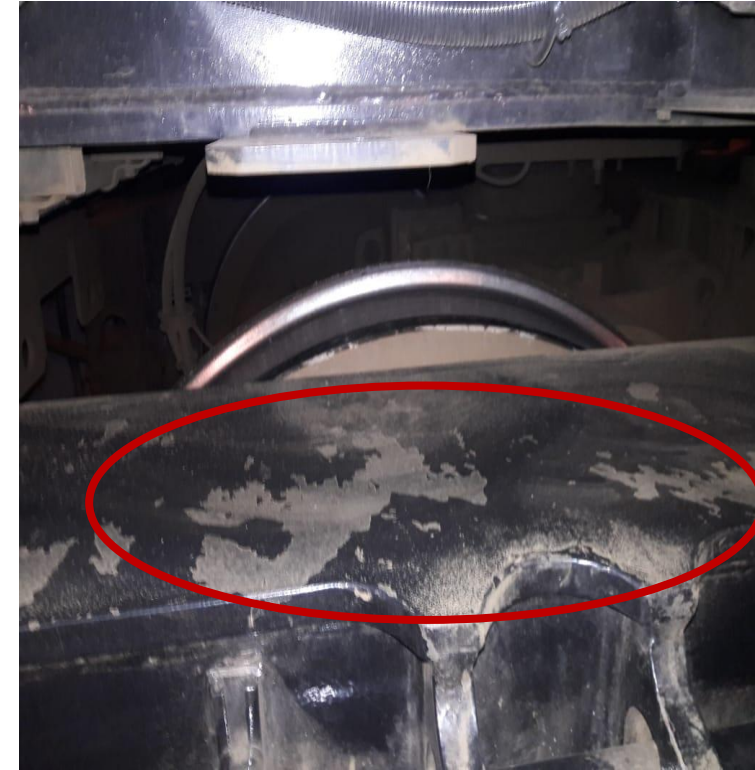
ТЕЗЗАС – 2005

Відлущення фарби та тріщини фарби на рамі візка

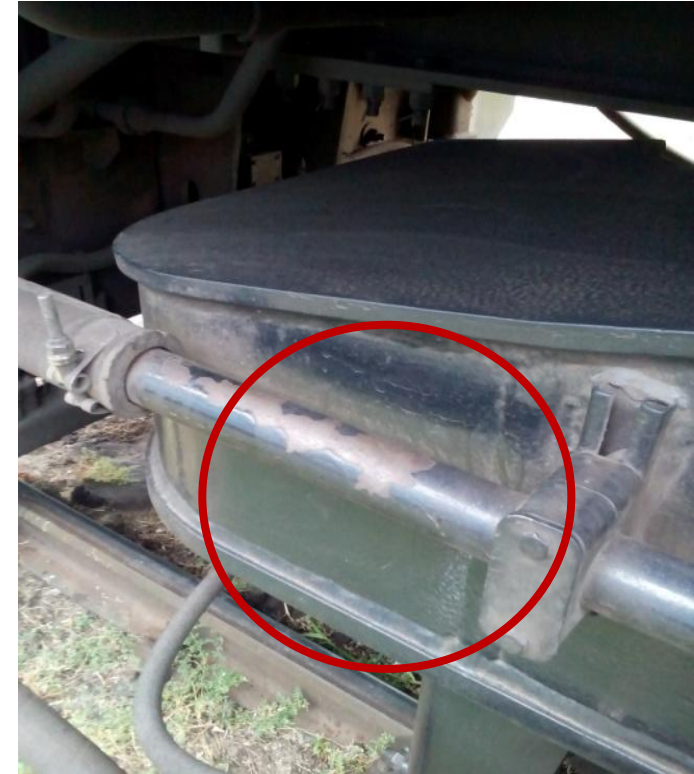
ТЕЗЗАС – 2008

Відлущення фарби на пісочних трубах

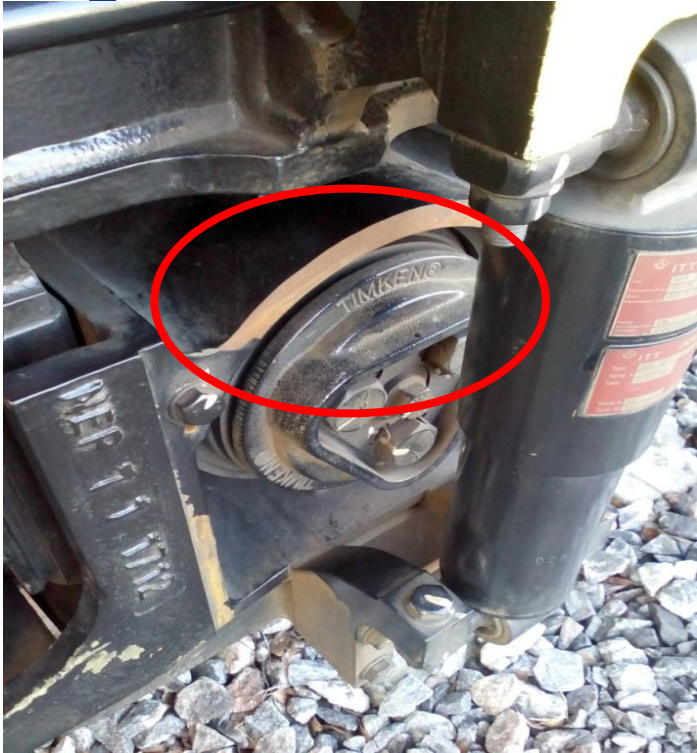
ТЕЗЗАС – 2028

Відлущення фарби на буксовому вузлі
