**Морской порт
Санкт-Петербург**

Отчет по результатам линейного обхода Производственный комплекс - 3

27.10.2020

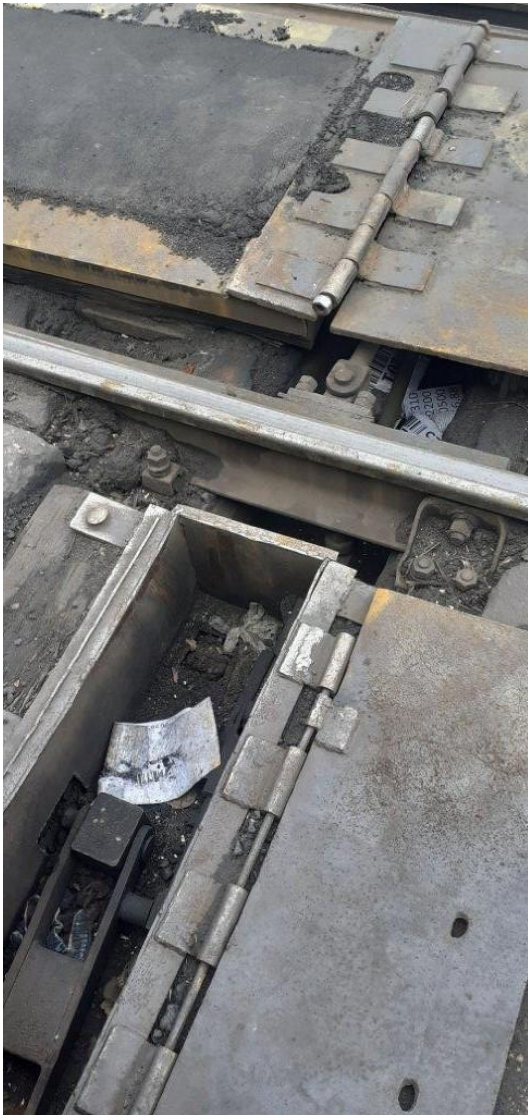
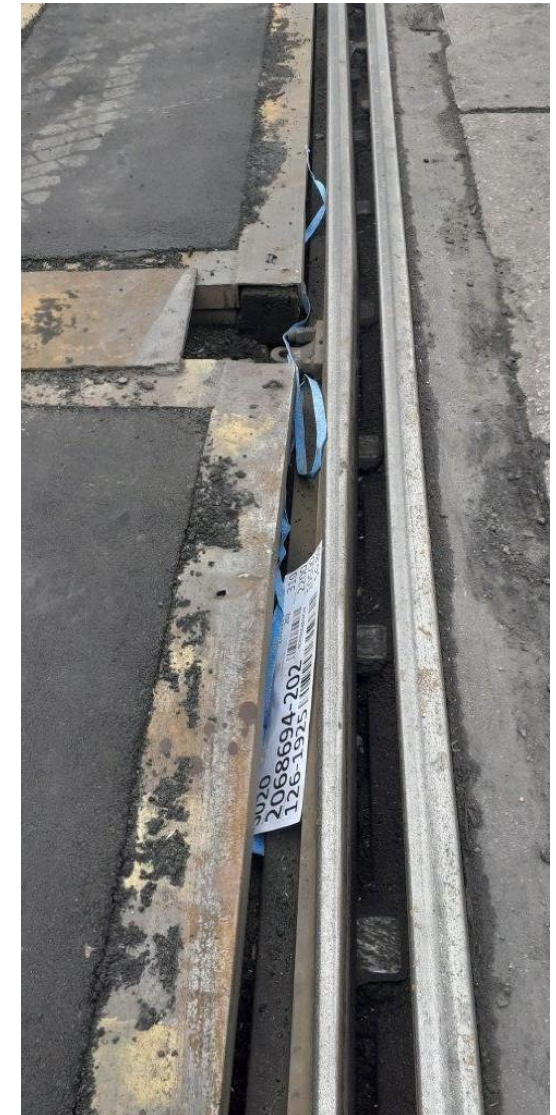
Наметенный ветром мусор в ж/д стрелках перевода

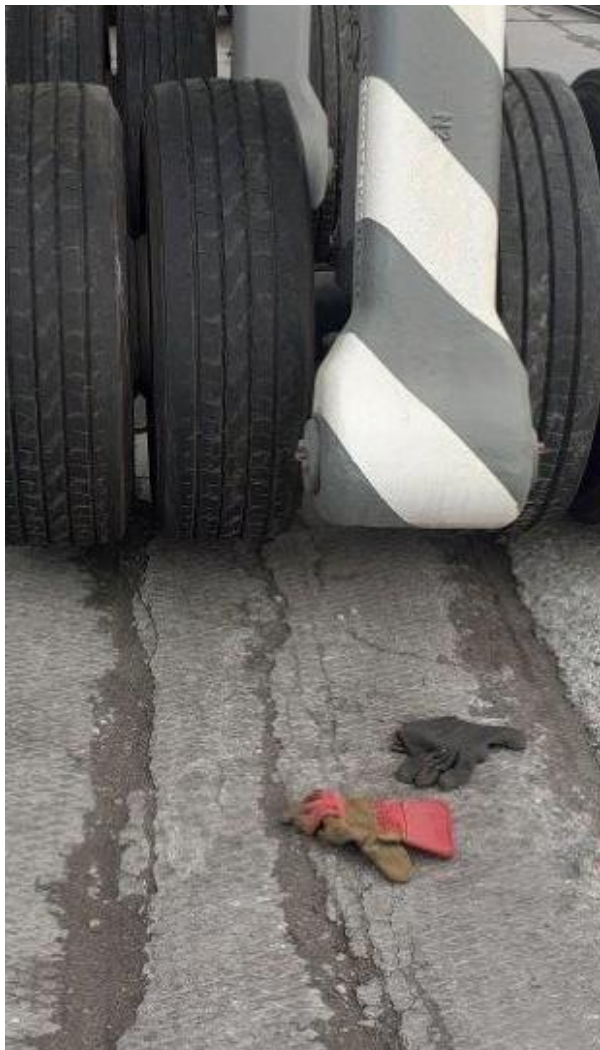
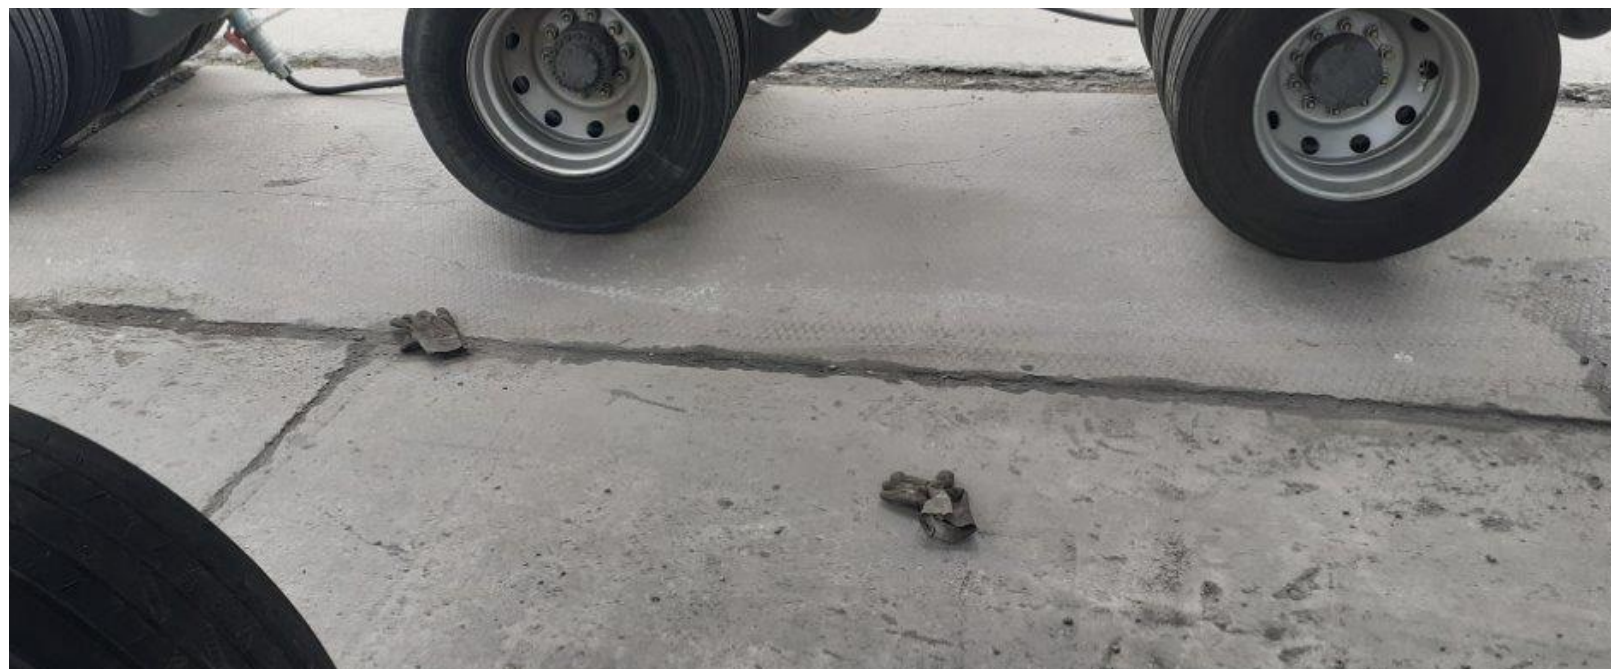
СИЗ рук оставлены после работ.

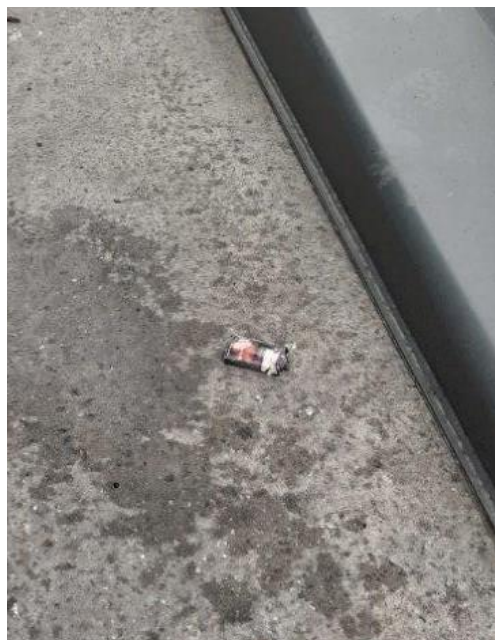
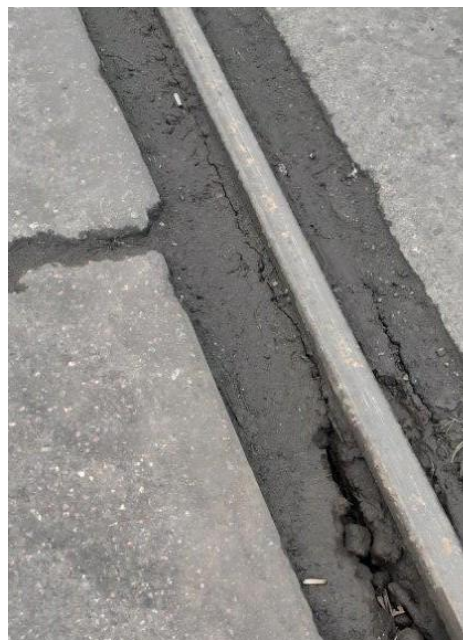
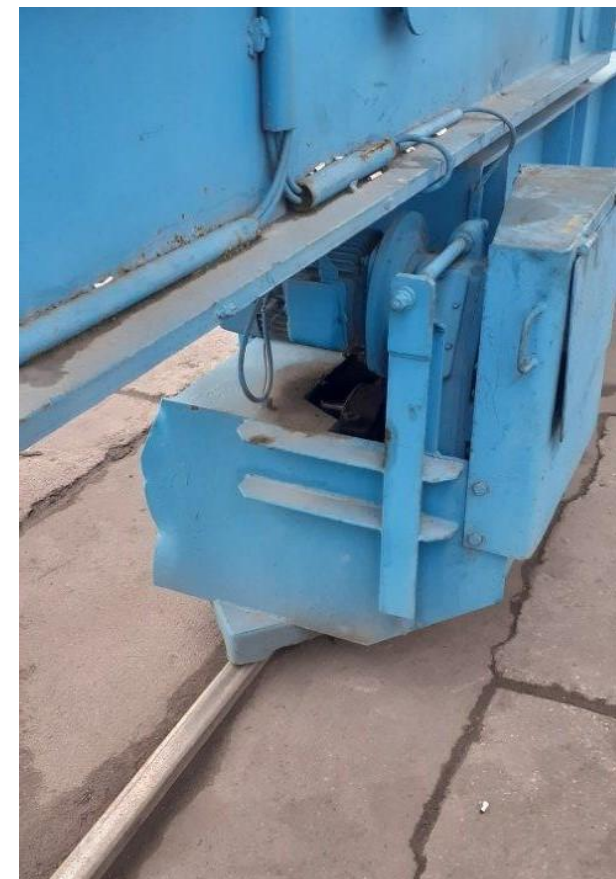
2 район порта.
Причал №29-32.

Окурки сигарет на причальной территории, на порталных кранах и в кабине тальманов

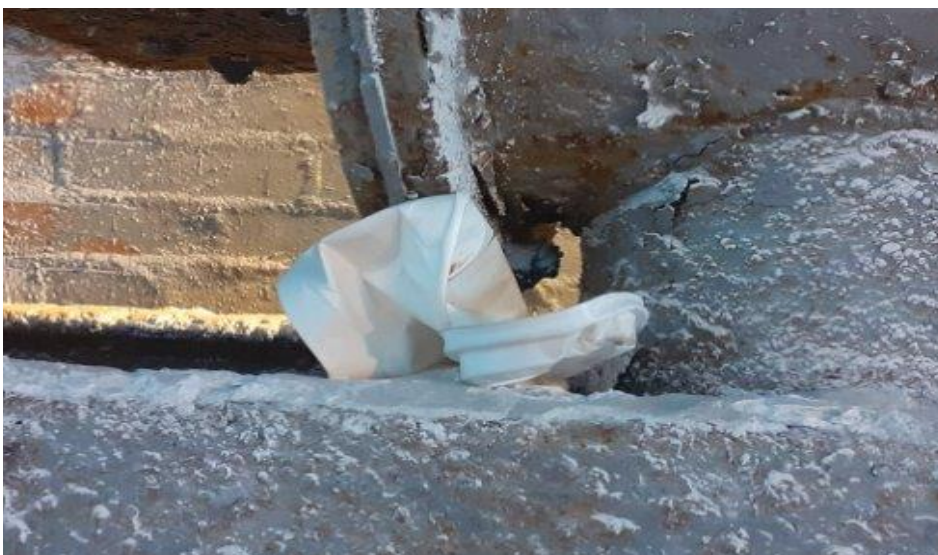
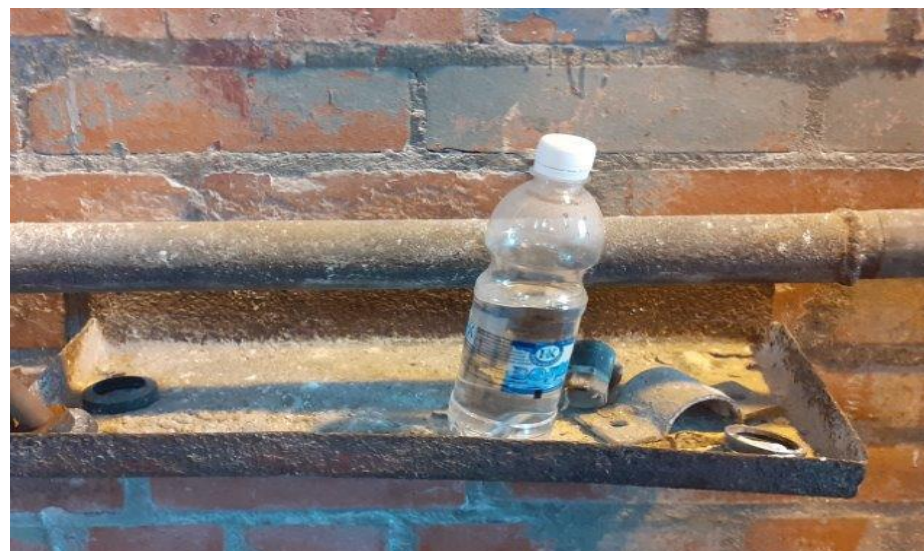
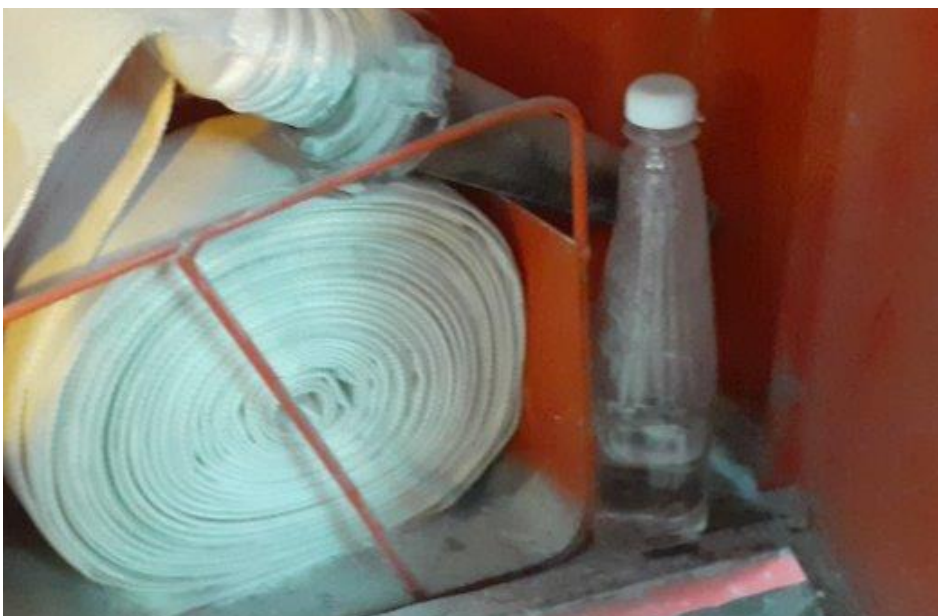
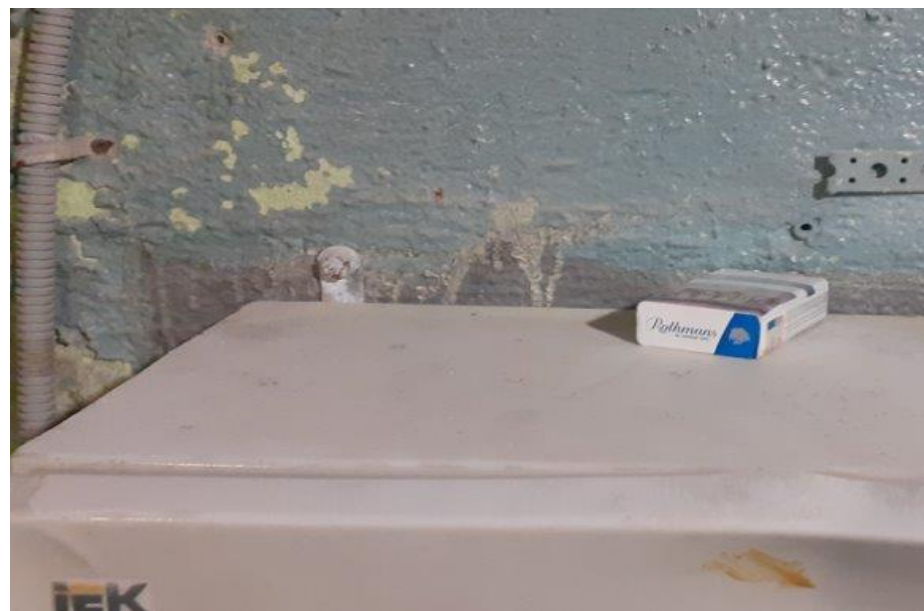
Мусор в помещениях.

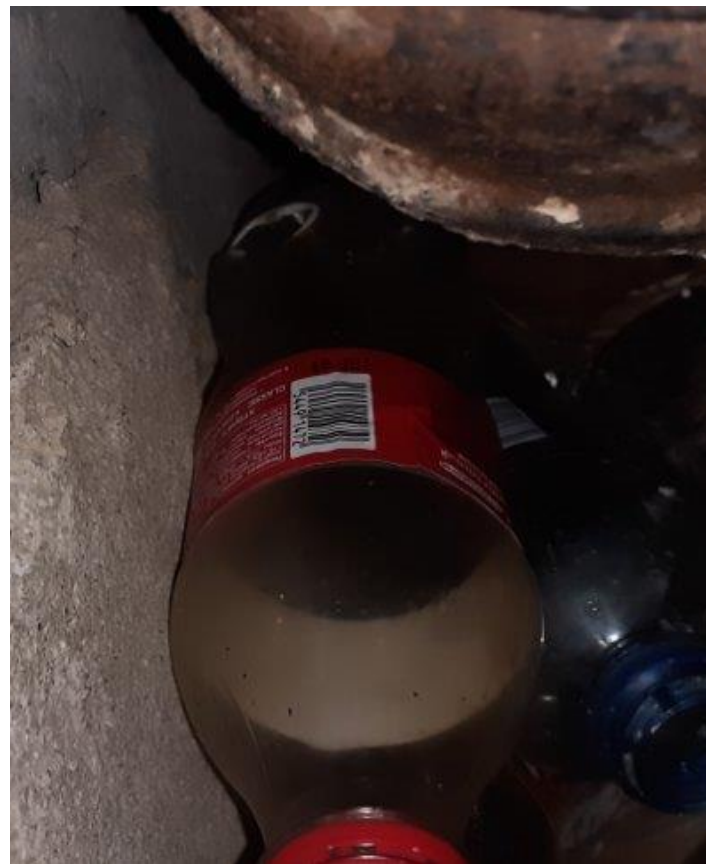
2 район порта. Склад №35.
Мужской туалет.

Посторонние предметы, мусор.
