**Морской порт
Санкт-Петербург**

Отчет по результатам линейного обхода Производственный комплекс - 3

27.10.2020

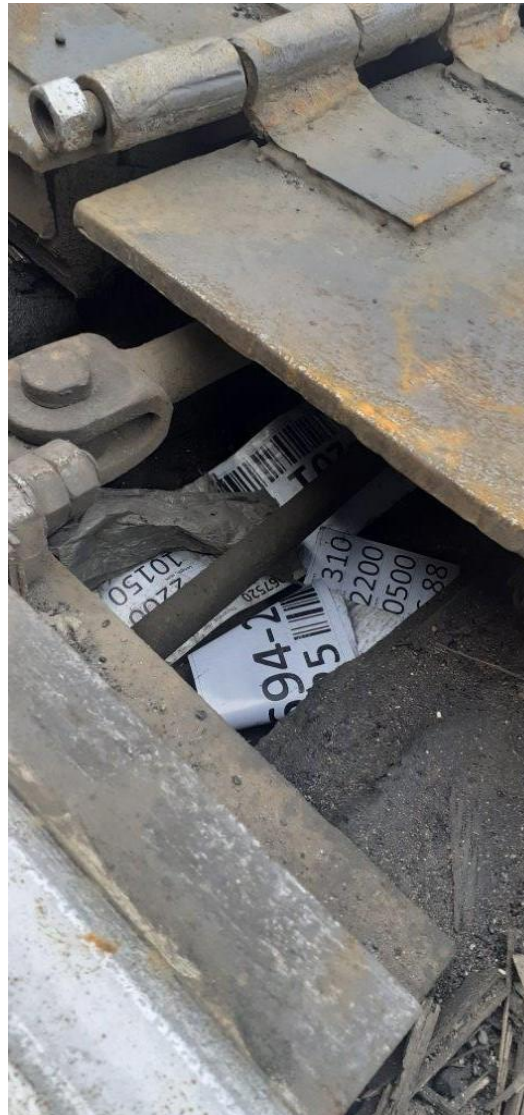
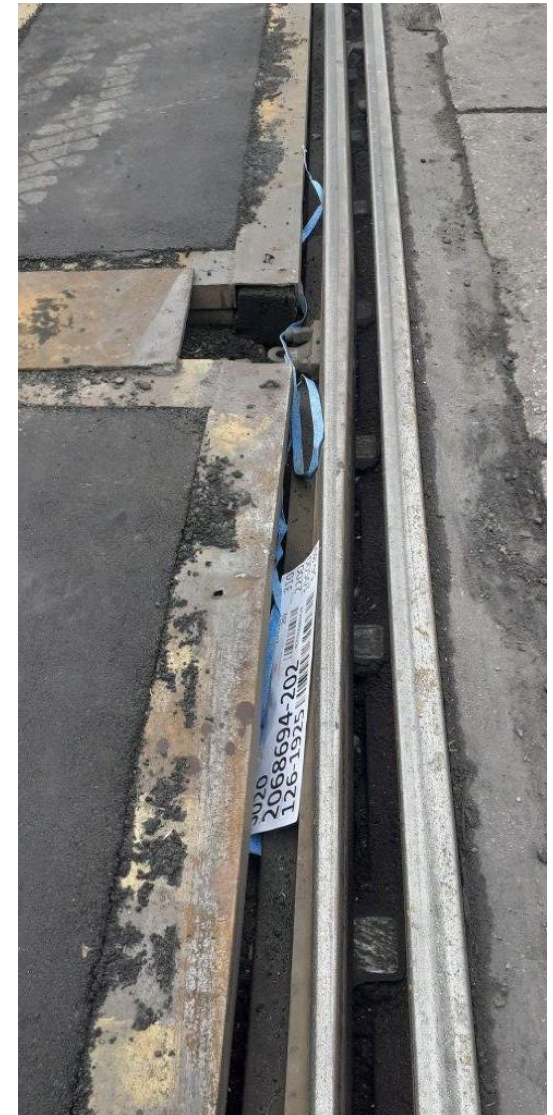
Наметенный ветром мусор в ж/д стрелках перевода

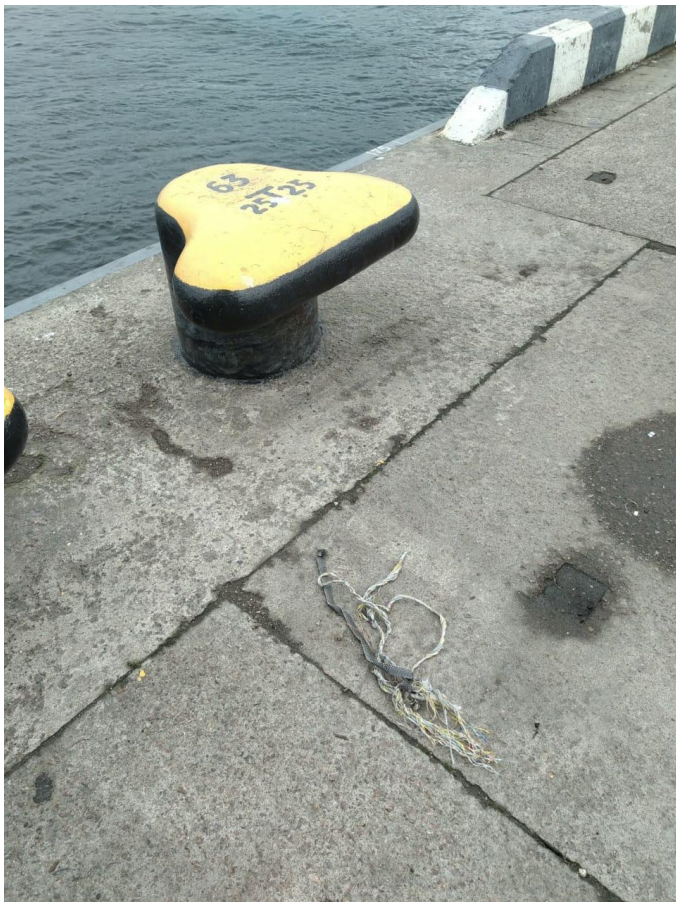
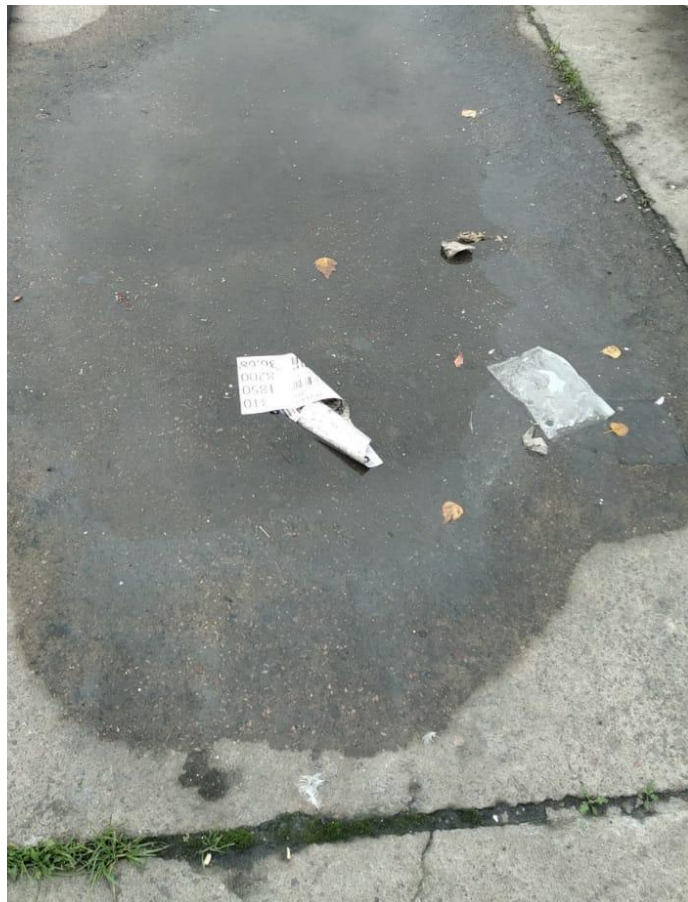
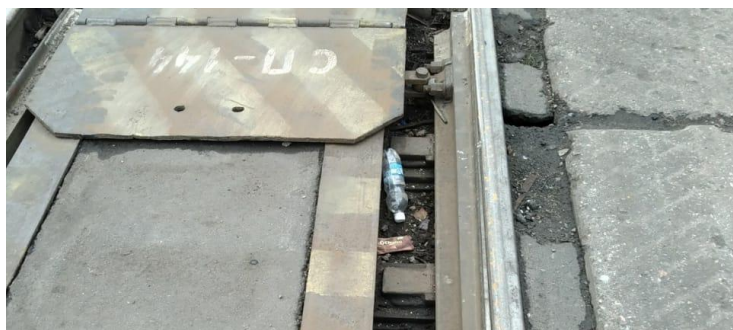
Мусор, окурки, бутылки, листовки.

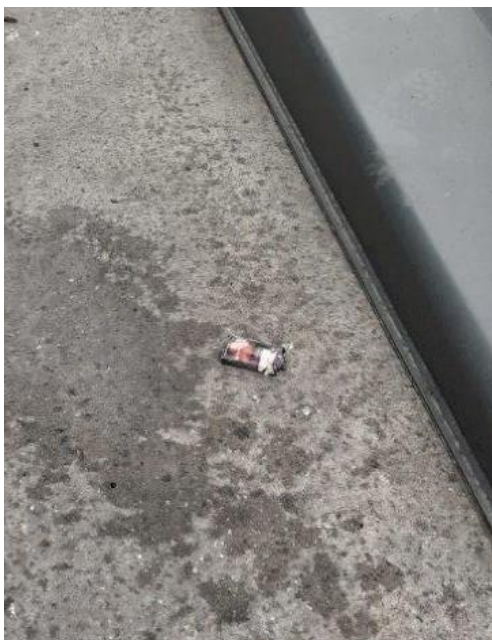
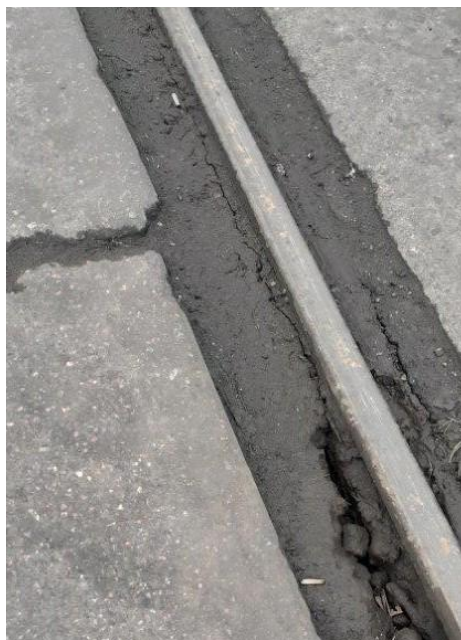
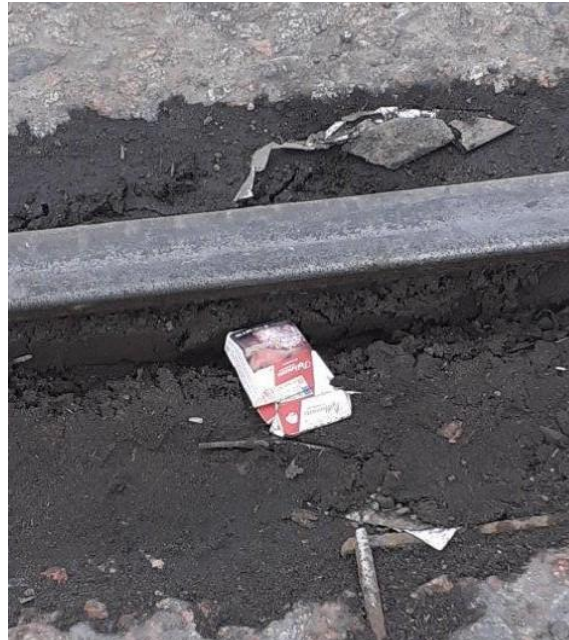
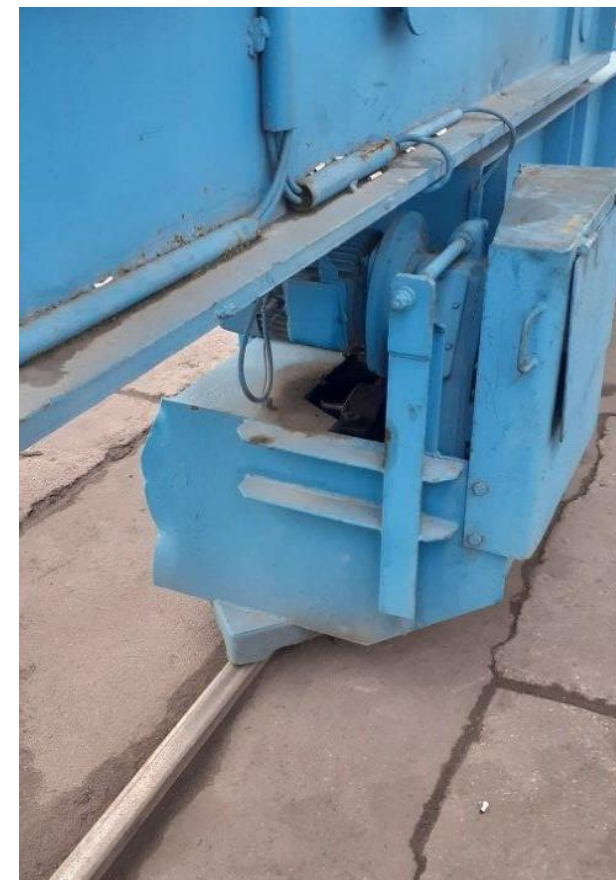
2 район порта.
Причал №29-32.

Окурки сигарет на причальной территории, на порталных кранах и в кабине тальманов

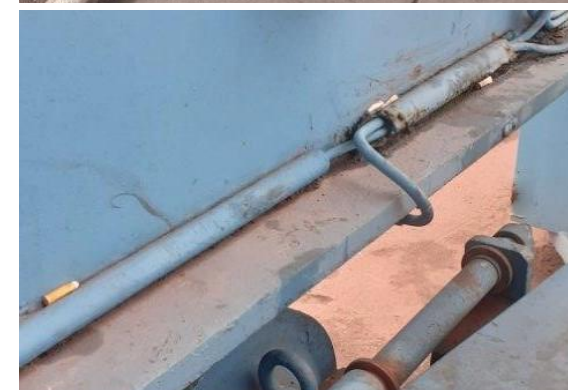
На порталном кране посторонние предметы (гвоздь, багор).

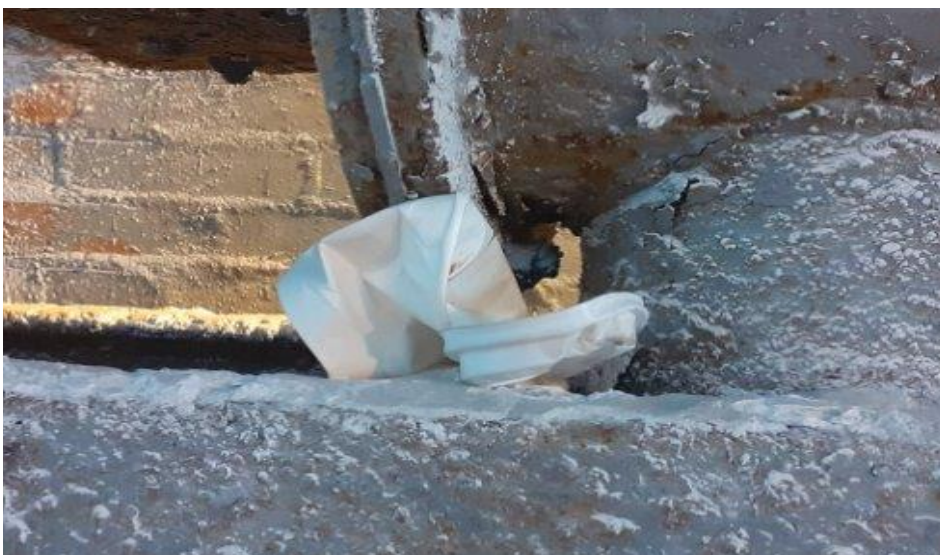
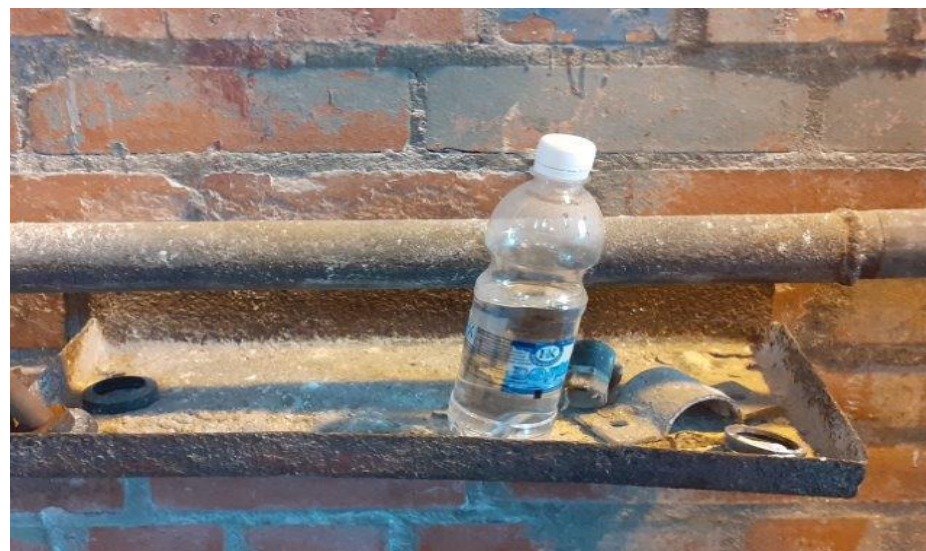
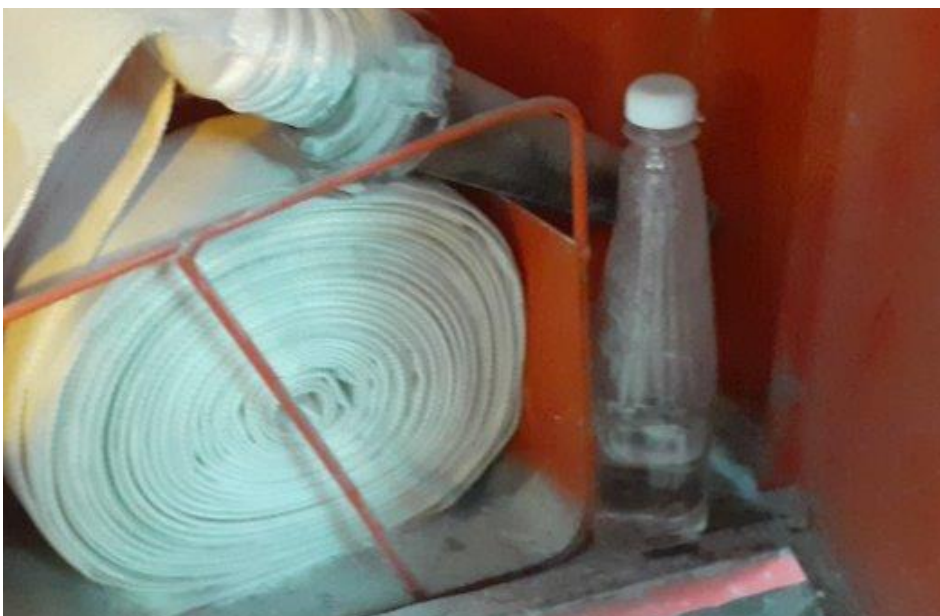
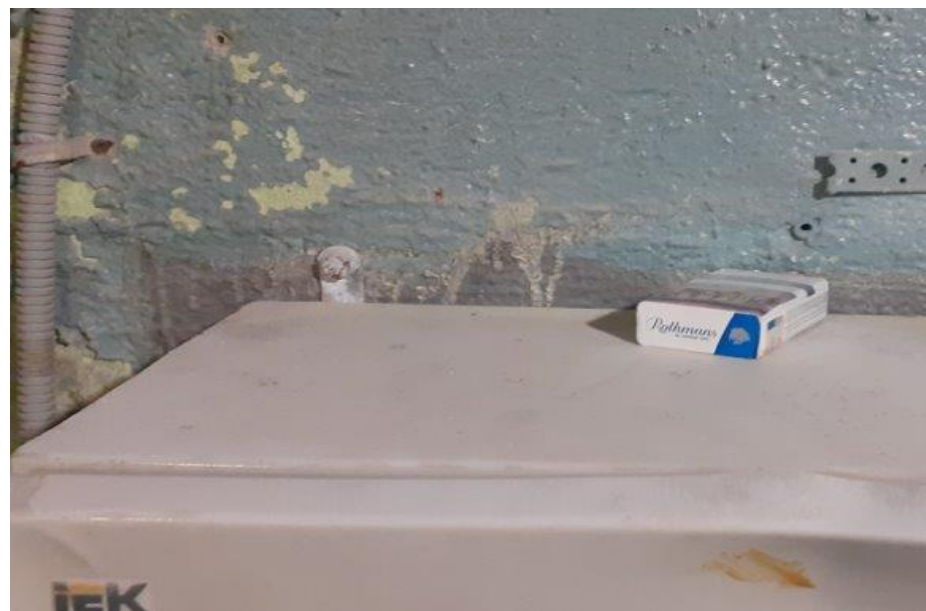
Мусор в помещениях.

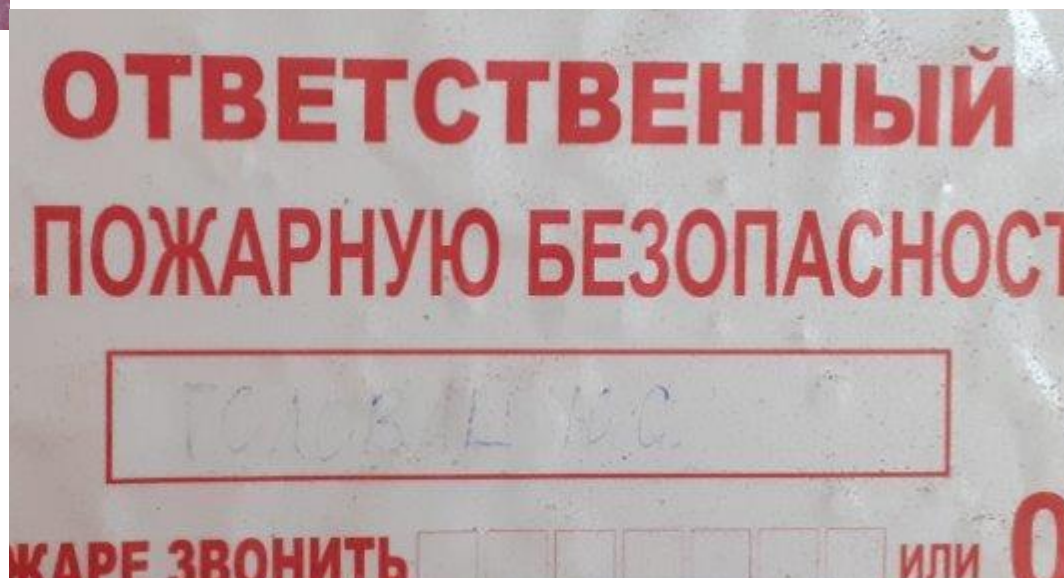
Пожарный шкаф в открытом состоянии. Ответственный не обозначен.

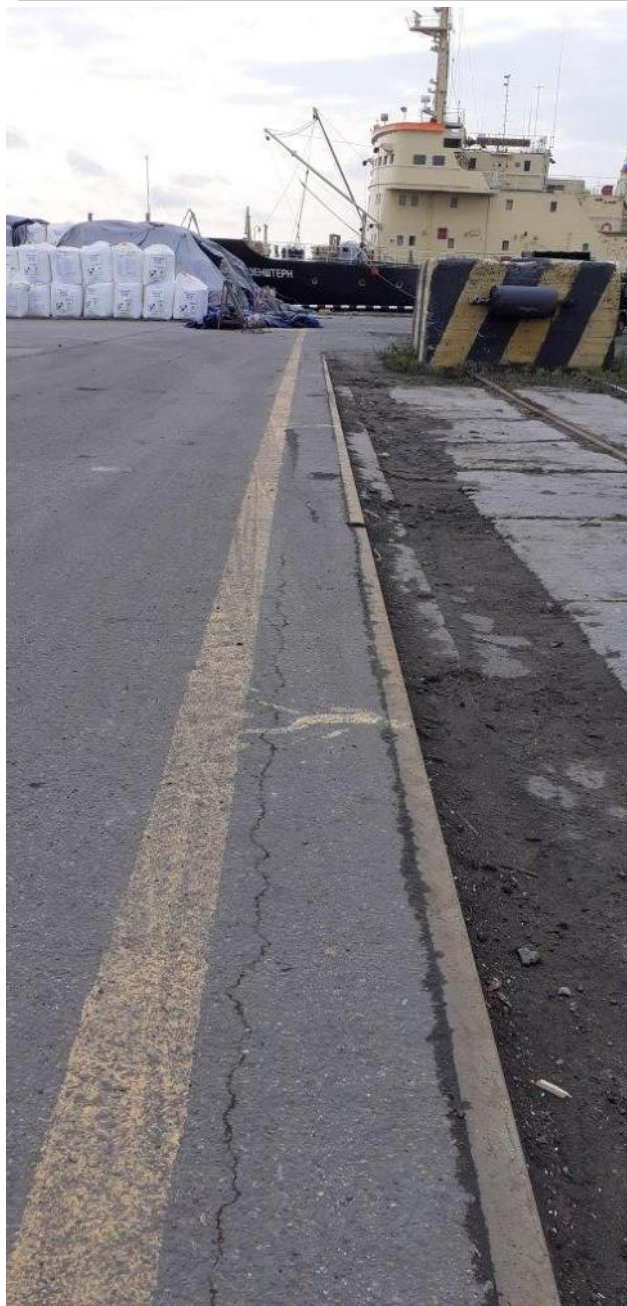
Пешеходная дорожка.

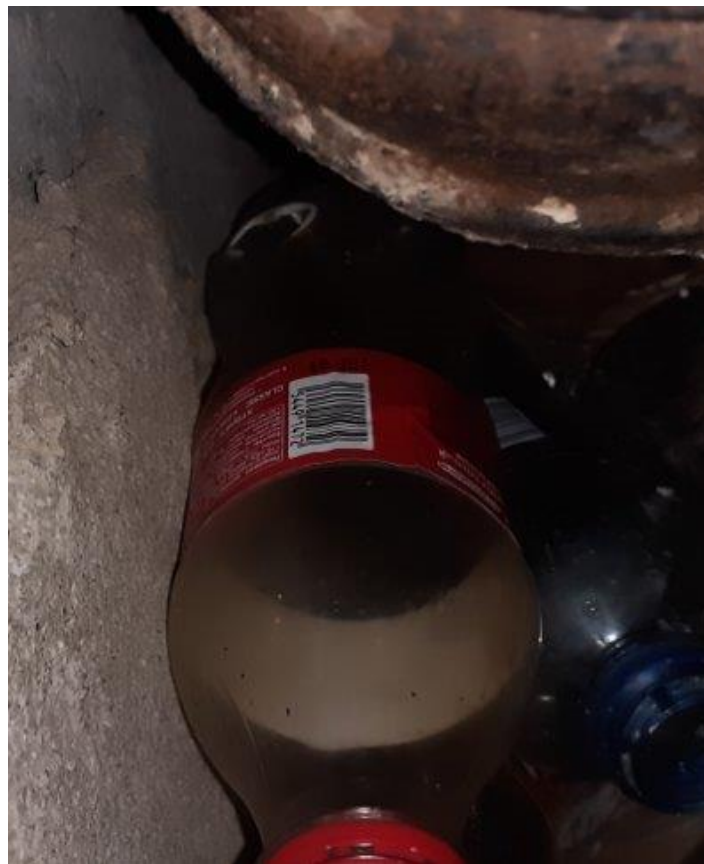
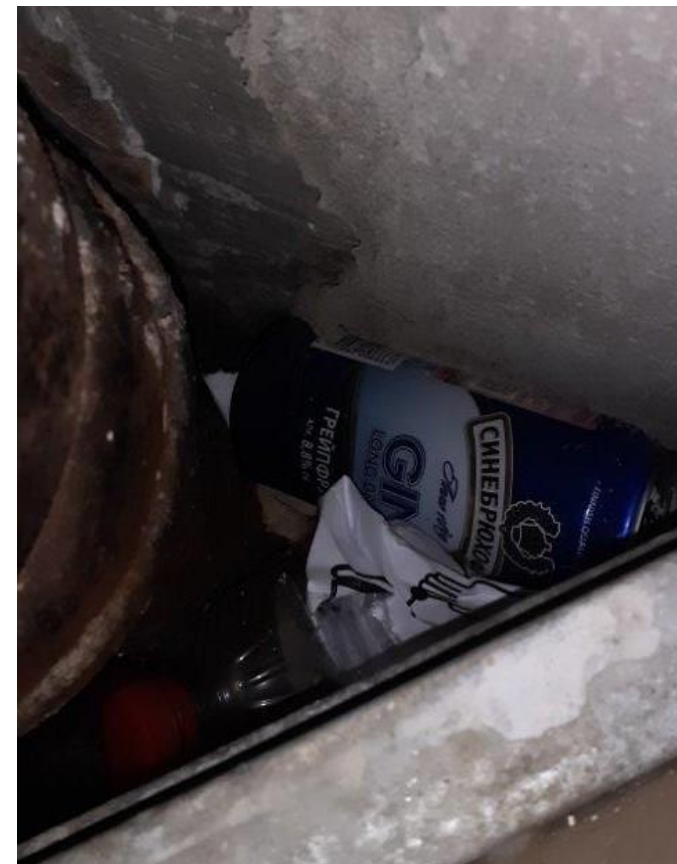
● ● ● 2 район порта. Склад №35.
Мужской туалет.

Посторонние предметы, мусор.
